Asbestinventarisatetest

Tongersesteenweg 266, 3724 Kortesseem

Attestnummer : 20240503-000065.000

Uitgegeven op : 03.05.2024

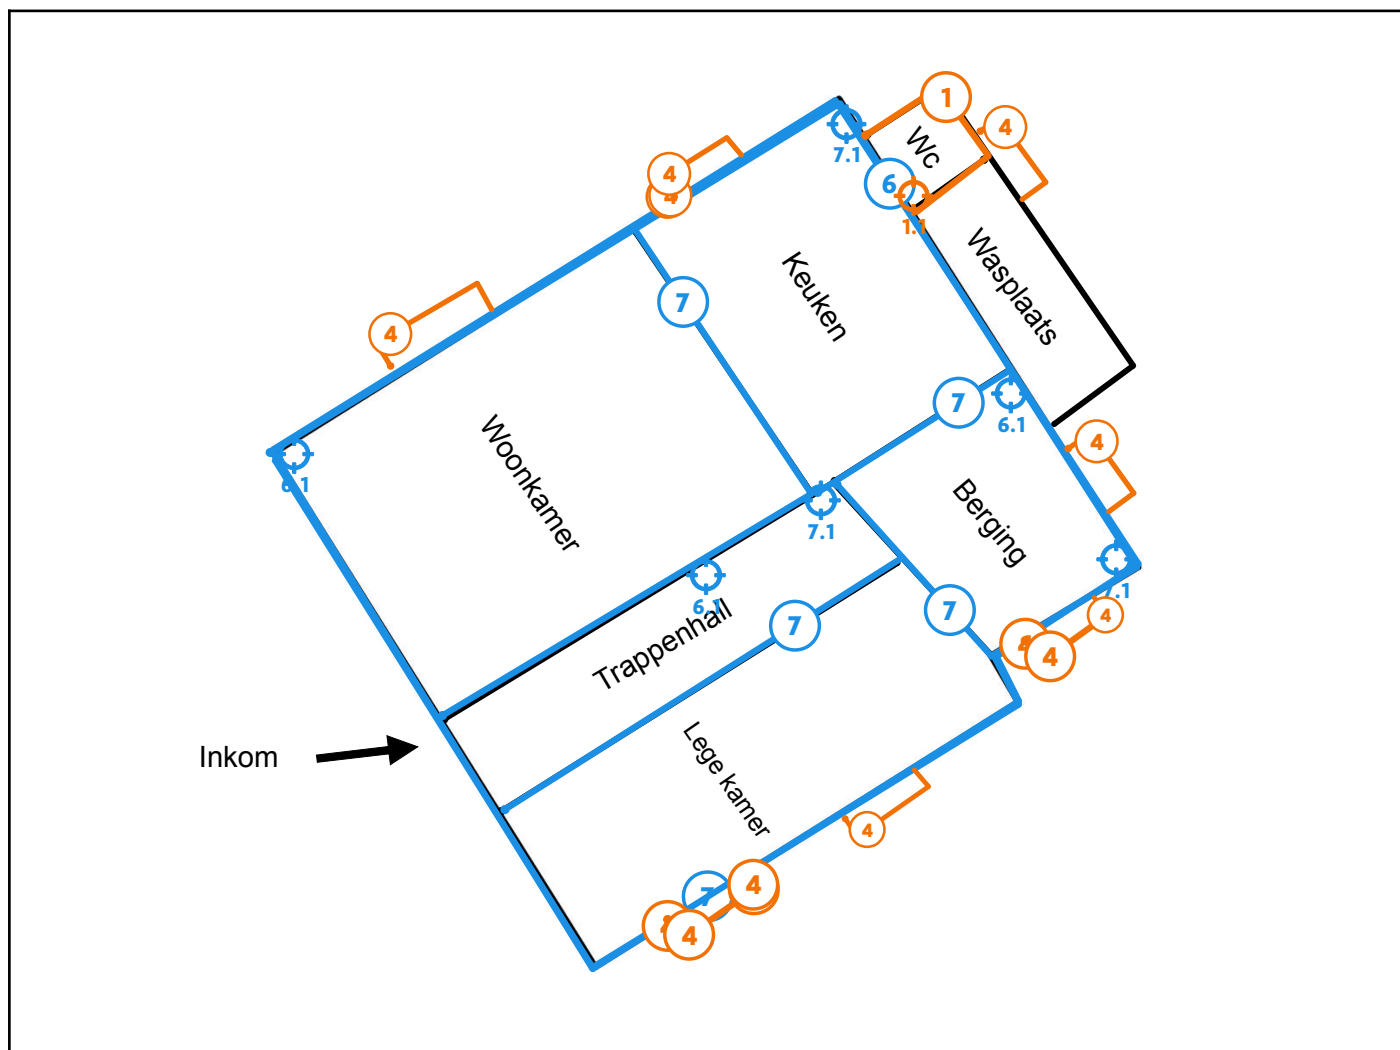
Plan 1.1: Hoofdgebouw plan V-0

Beschrijving	Type	Actie
1. Vloerzeil wand wc	Asbestmateriaal	Verwijderen
1.1 Code: MM-04	Puntmonster	-
4. Vensterbanken buiten	Asbestmateriaal	Verwijderen
6. Pleisterwerk plafond	Geen asbest	-
6.1 Code: MM-02	Mengmonster	-
7. Pleisterwerk muren	Geen asbest	-
7.1 Code: MM-01	Mengmonster	-

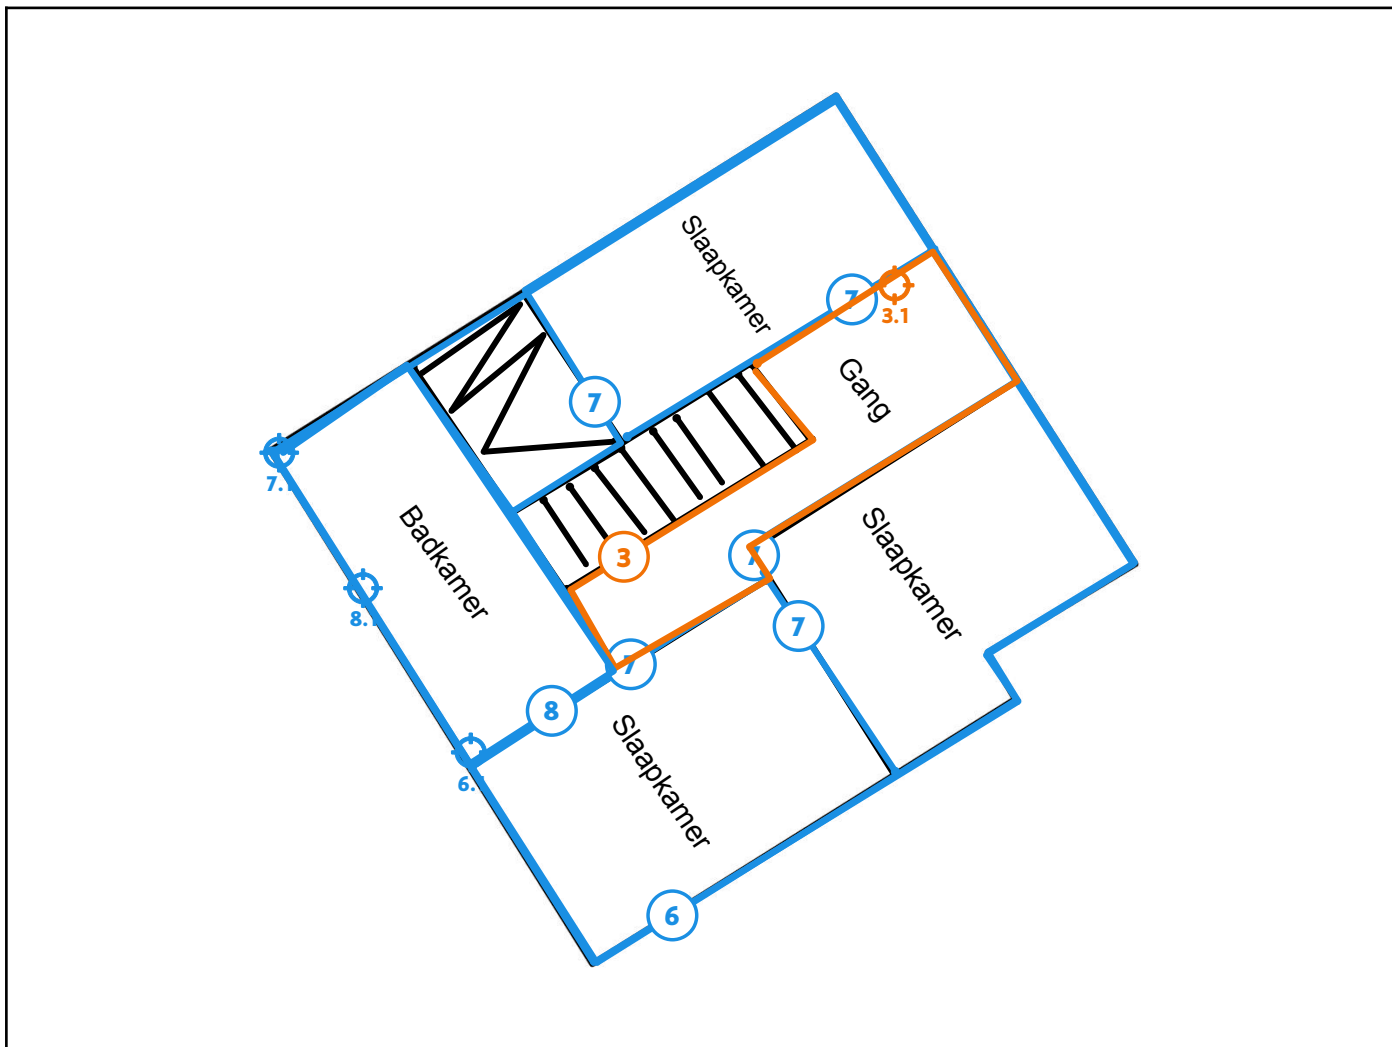
Plan 1.2: Hoofdgebouw plan V+1

Beschrijving	Type	Actie
3. Vloerzeil gang (1ste verdiep)	Asbestmateriaal	Verwijderen
3.1 Code: MM-05	Puntmonster	-
6. Pleisterwerk plafond	Geen asbest	-
6.1 Code: MM-02	Mengmonster	-
7. Pleisterwerk muren	Geen asbest	-
7.1 Code: MM-01	Mengmonster	-
8. Zwarte tegellijm (badkamer)	Geen asbest	-

8.1 Code: MM-06	Puntmonster	-

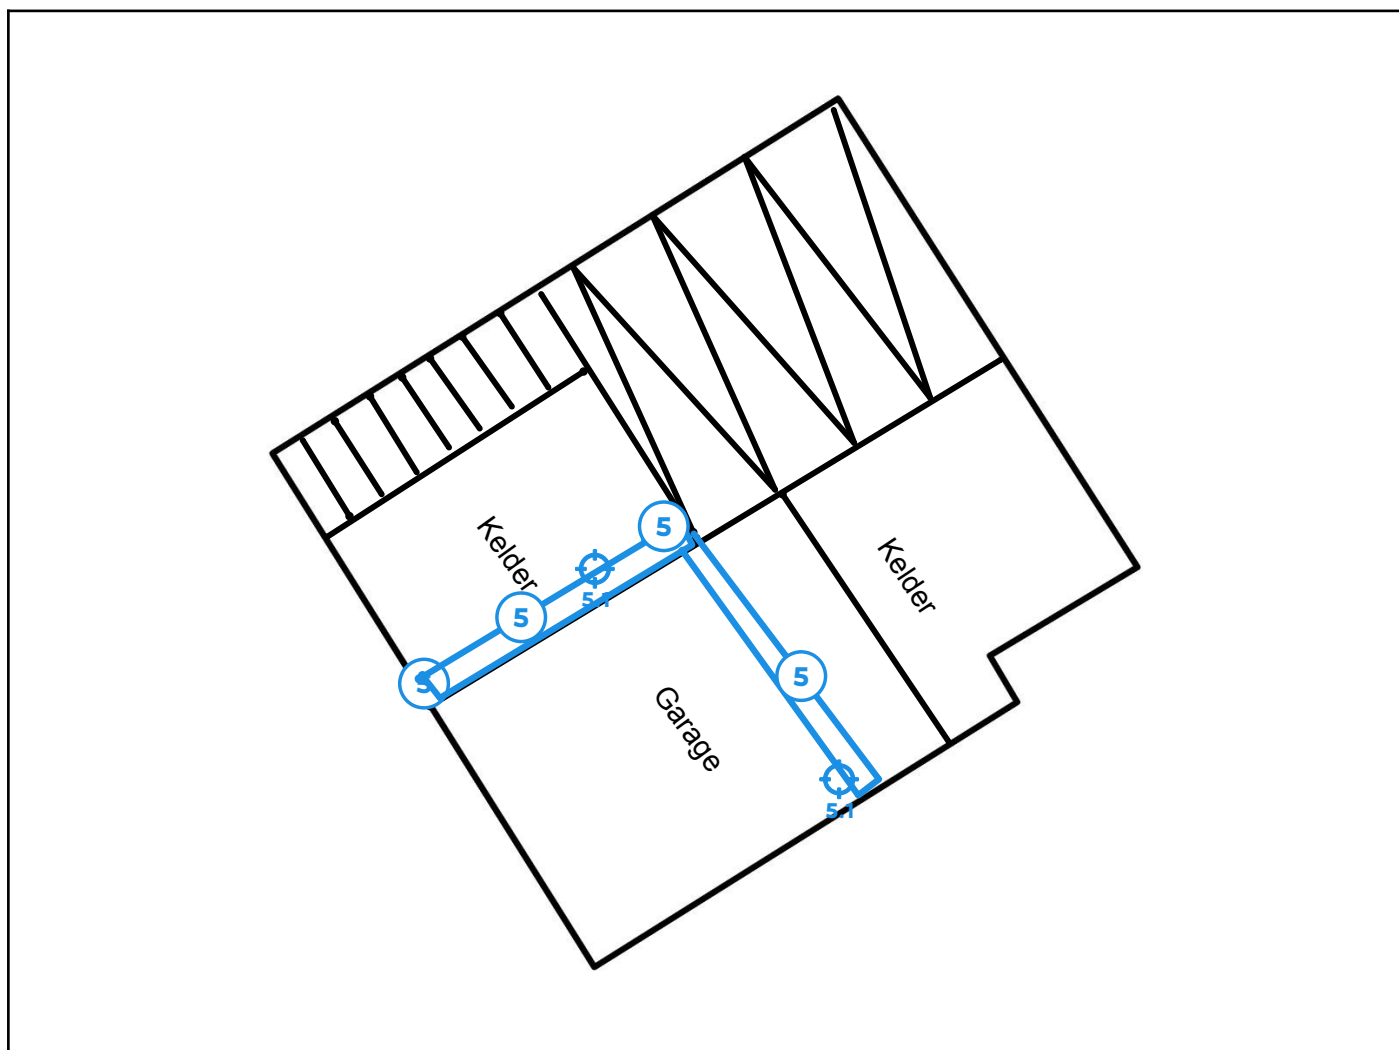
Plan 1.3: Hoofdgebouw plan- V-1

Beschrijving	Type	Actie
5. Buisisolatie kelder	Geen asbest	-
5.1 Code: MM-03	Mengmonster	-

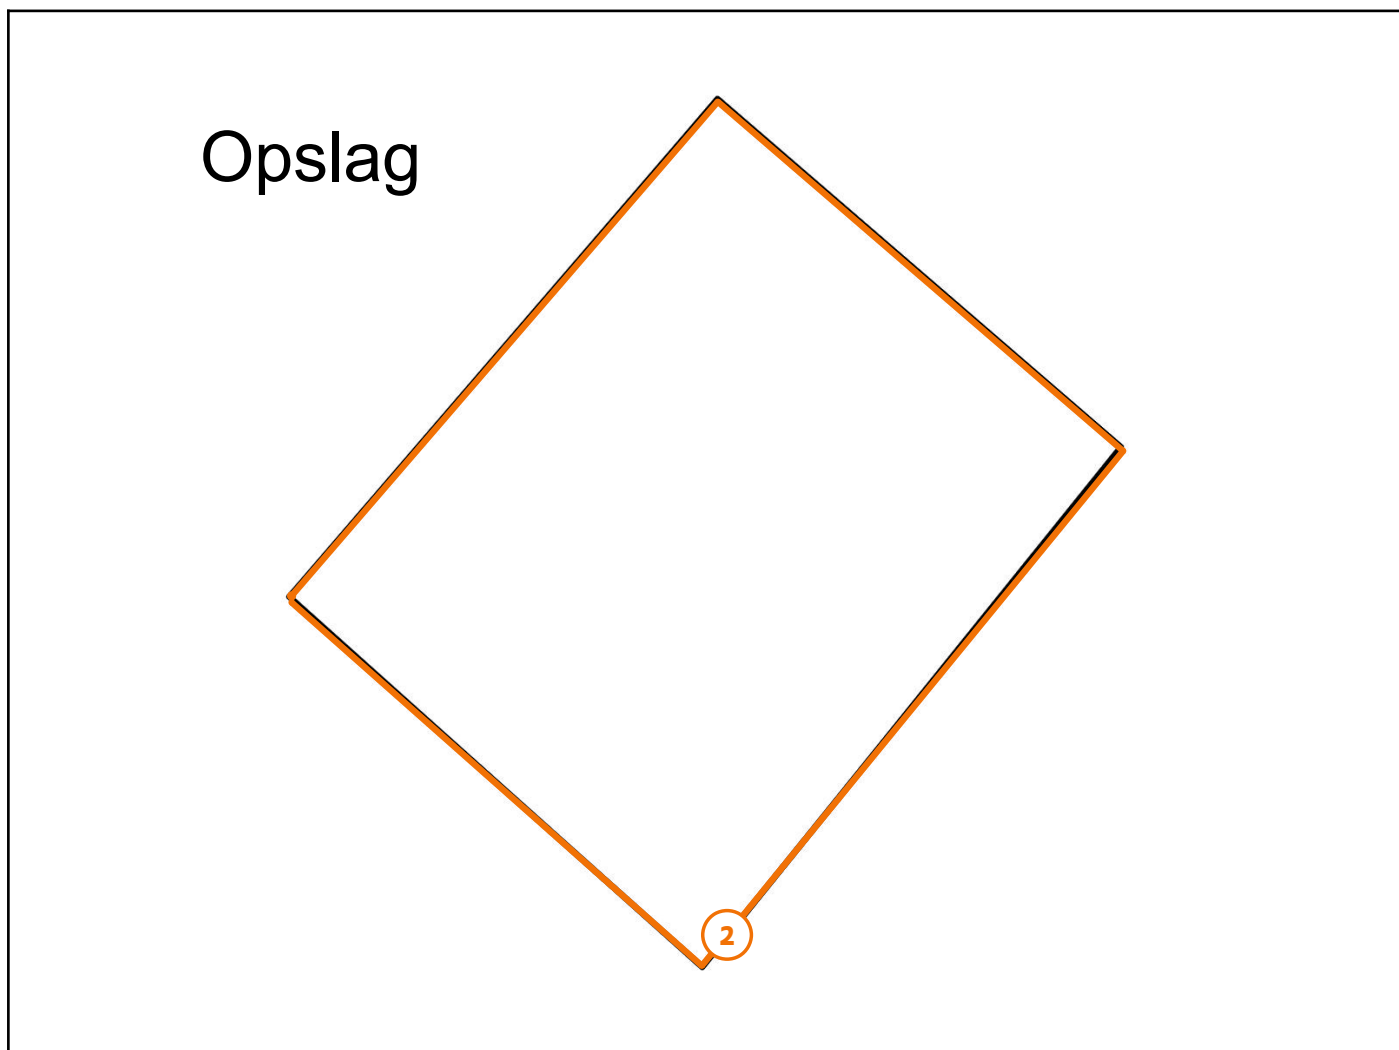
Plan 2.1: Bijgebouw plan Opslag

Beschrijving	Type	Actie
2. Golfplaten dak	Asbestmateriaal	Verwijderen

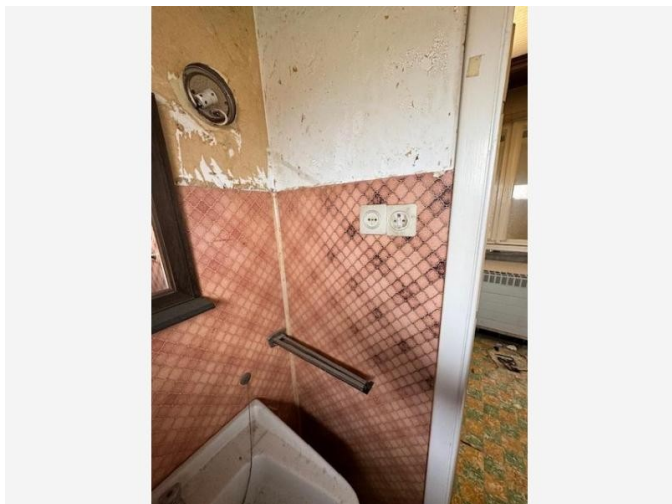
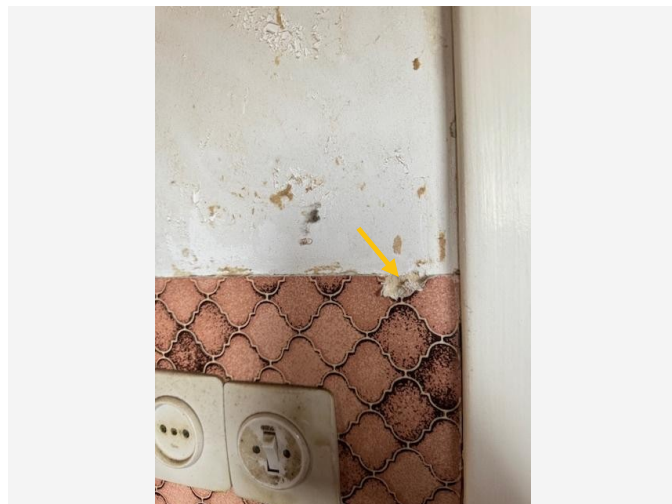
Het asbestmateriaal valt onder de mijlpaal van 2034.

Eindbeoordeling materiaalrisico	Verhoogd materiaalrisico en/of verhoogde kans op vezelvrijgave
---------------------------------	--

Gebondenheid	Categorie 2: niet-hechtgebonden met matrix
Asbestsoort (vezeltype)	Alleen chrysotiel
Asbestconcentratie	Hoog ($\geq 50\%$)
Afschermingsgraad van het gehele materiaal	Geheel of deels (ook) vrij aan de binnenlucht
Toestand van het materiaal	Licht beschadigd, licht verweerd. Intact materiaal type Pical – asbestboard of categorie III 'gebondenheid'

#	Type	Referentie	Resultaat
1.1	Puntmonster	MM-04	Chrysotiel

Beschrijving	Vloerzeil wand wc
Omgeving	Binnen
Primaire drager	Binnenwand
Asbestmateriaal	Prefab - afwerking - Vloerzeil
Bindmiddel van asbestmateriaal	Karton - papier - viltachtig
Gebondenheid op basis van bindmiddel	Niet-hechtgebonden
Hoeveelheid (oppervlakte - aantal)	• 25,00 m ² - 1 stuk

Totale oppervlakte	25,00 m ²
Eenvoudig bereikbaar	Ja
Bevestigingswijze	<ul style="list-style-type: none">• Verlijmd, ingegoten, versmeerd
Identificatiemethode	Vaststelling met monstername
Destructieve handeling voor identificatie	Nee

- Verwijder dit asbestmateriaal zo snel mogelijk. Volg de toestand goed op.

- Hermetische zone (erkend asbestverwijderaar)
Betreft een niet hechtgebonden asbesttoepassing die niet in zijn geheel verwijderd kan worden zonder te beschadigen, Enkel te verwijderen door een erkend asbestverwijderaar in hermetische zone.

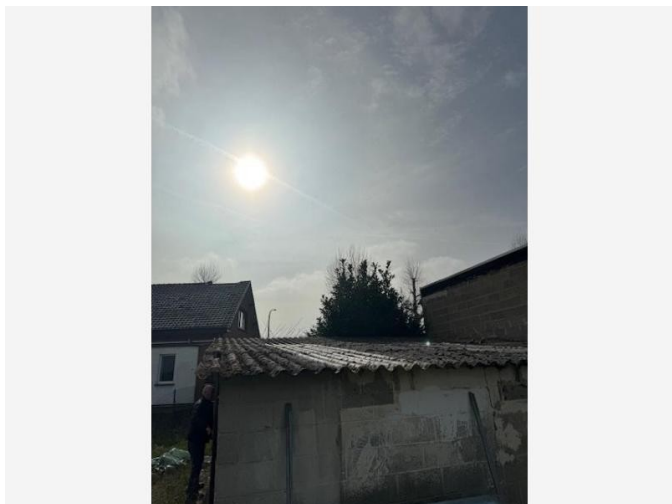
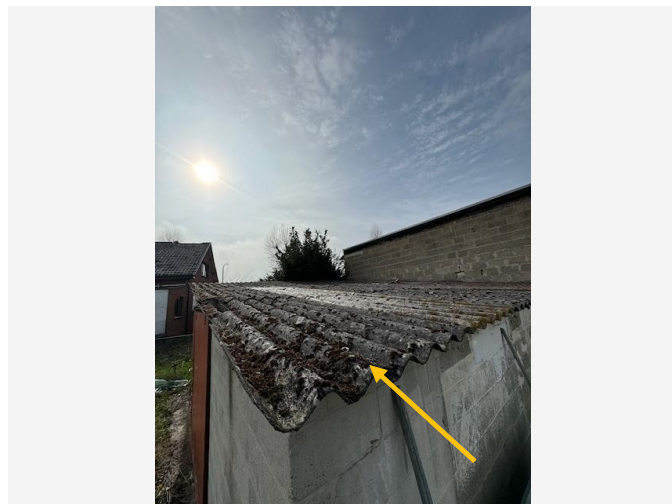
Het asbestmateriaal valt onder de mijlpaal van 2034.

Eindbeoordeling materiaalrisico	Verhoogd materiaalrisico en/of verhoogde kans op vezelvrijgave
---------------------------------	--

Gebondenheid	Categorie 1: hechtgebonden in oorsprong
Asbestsoort (vezeltype)	Alleen chrysotiel
Asbestconcentratie	Laag (< 50%)
Afschermingsgraad van het gehele materiaal	Geheel of deels vrij aan de buitenlucht
Toestand van het materiaal	Zwaar beschadigd, zwaar verweerd

Beschrijving	Golfplaten dak
Omgeving	Grenst aan binnen- en buitenlucht
Primaire drager	Schuin dak
Asbestmateriaal	Dak- en gevelbekleding - Golfplaat
Bindmiddel van asbestmateriaal	Cement
Gebondenheid op basis van bindmiddel	Hecht
Hoeveelheid (oppervlakte - aantal)	• 40,00 m ² - 1 stuk
Totale oppervlakte	40,00 m ²
Eenvoudig bereikbaar	Ja

Bevestigingswijze	• Geschroefd
Identificatiemethode	Vaststelling zonder monstername
Destructieve handeling voor identificatie	Nee

- Verwijder dit asbestmateriaal zo snel mogelijk. Volg de toestand goed op.
- Hemelwater dat afspoelt van asbestcement daken of gevels kan asbestdeeltjes bevatten. Gebruik het enkel voor gesloten circuits (bv. spoelen toiletten). Reinig na het vervangen van het dak of de gevel de dakgoten en regenwaterput of -ton om asbesthoudend sediment of slib te verwijderen

- Eenvoudige handelingen: mag via doe-het-zelf of door werknemer(s) met opleidingsattest eenvoudige handelingen
Betreft een hechtgebonden asbesttoepassing die in zijn geheel verwijderd kan worden zonder te beschadigen, zorg voor voldoende PBM en dat er niemand in de nabije omgeving is. Golfplaten dubbel verpakken en bij de juiste instantie afvoeren.

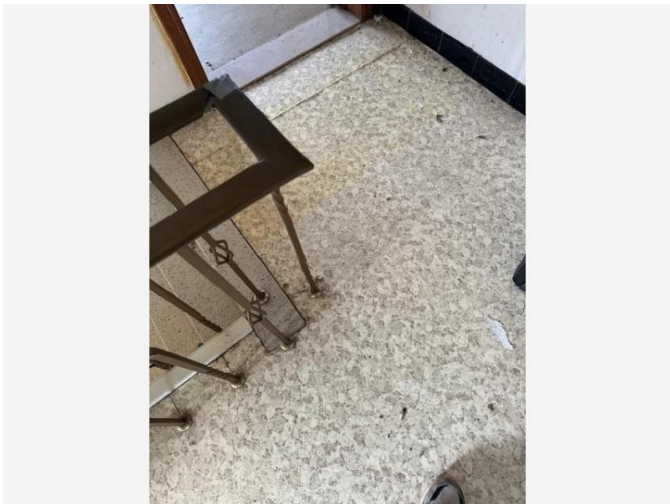
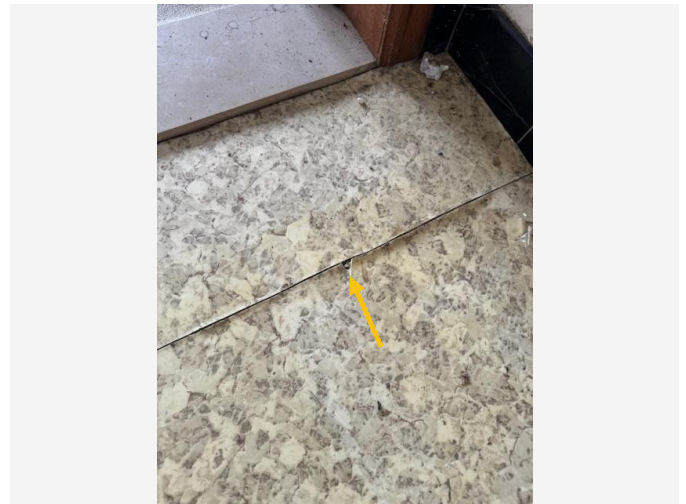
Het asbestmateriaal valt onder de mijlpaal van 2034.

Eindbeoordeling materiaalrisico	Verhoogd materiaalrisico en/of verhoogde kans op vezelvrijgave
---------------------------------	--

Gebondenheid	Categorie 2: niet-hechtgebonden met matrix
Asbestsoort (vezeltype)	Alleen chrysotiel
Asbestconcentratie	Hoog ($\geq 50\%$)
Afschermingsgraad van het gehele materiaal	Geheel of deels (ook) vrij aan de binnenlucht
Toestand van het materiaal	Licht beschadigd, licht verweerd. Intact materiaal type Pical – asbestboard of categorie III 'gebondenheid'

#	Type	Referentie	Resultaat
3.1	Puntmonster	MM-05	Chrysotiel

Beschrijving	Vloerzeil gang (1ste verdiep)
Omgeving	Binnen
Primaire drager	Vloer
Asbestmateriaal	Prefab - afwerking - Vloerzeil
Bindmiddel van asbestmateriaal	Karton - papier - viltachtig
Gebondenheid op basis van bindmiddel	Niet-hechtgebonden
Hoeveelheid (oppervlakte - aantal)	• 50,00 m ² - 1 stuk

Totale oppervlakte	50,00 m ²
Eenvoudig bereikbaar	Ja
Bevestigingswijze	<ul style="list-style-type: none">• Verlijmd, ingegoten, versmeerd
Identificatiemethode	Vaststelling met monstername
Destructieve handeling voor identificatie	Nee

- Verwijder dit asbestmateriaal zo snel mogelijk. Volg de toestand goed op.

- Hermetische zone (erkend asbestverwijderaar)
Betreft een niet hechtgebonden asbesttoepassing die niet in zijn geheel verwijderd kan worden zonder te beschadigen, Enkel te verwijderen door een erkend asbestverwijderaar in hermetische zone.

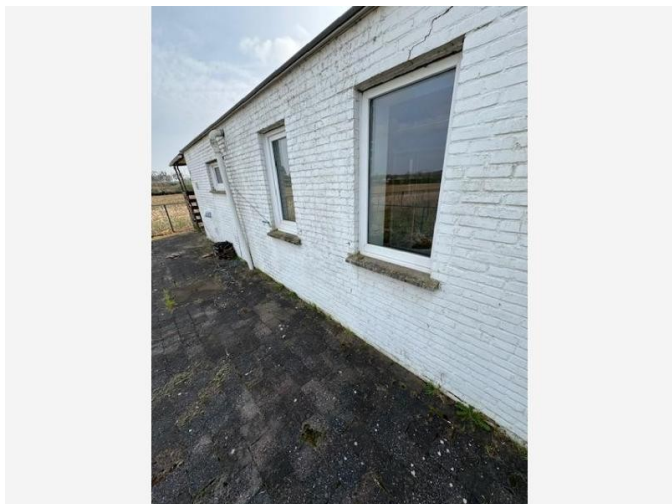
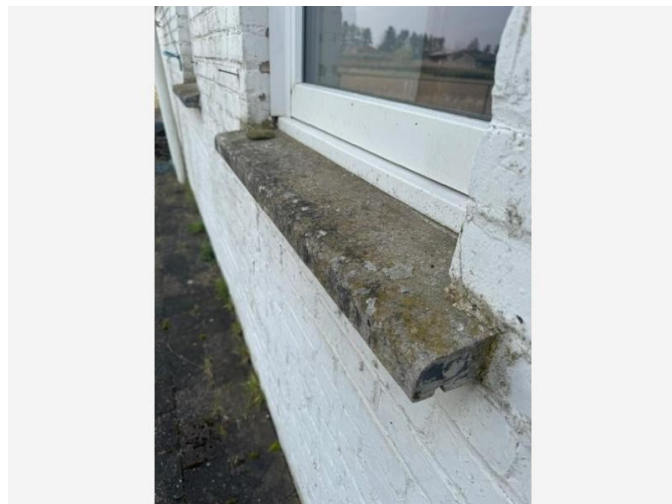
Het asbestmateriaal valt onder de mijlpaal van 2040.

Eindbeoordeling materiaalrisico	Verhoogd materiaalrisico en/of verhoogde kans op vezelvrijgave
---------------------------------	--

Gebondenheid	Categorie 1: hechtgebonden in oorsprong
Asbestsoort (vezeltype)	Crocidoliet aanwezig
Asbestconcentratie	Laag (< 50%)
Afschermingsgraad van het gehele materiaal	Geheel of deels vrij aan de buitenlucht
Toestand van het materiaal	Matig beschadigd, matig verweerd

Beschrijving	Vensterbanken buiten
Omgeving	Buiten
Primaire drager	Wandopening verticaal (raam, deur, ...)
Asbestmateriaal	Deksteen, muurkap - Vol
Bindmiddel van asbestmateriaal	Cement
Gebondenheid op basis van bindmiddel	Hecht
Hoeveelheid (oppervlakte - dikte - aantal)	• 2,00 m ² - 5,00 cm - 7 stuks
Totaal volume	0,70 m ³
Eenvoudig bereikbaar	Ja
Bevestigingswijze	• Verlijmd, ingegoten, versmeerd
Identificatiemethode	Vaststelling zonder monsternamen

- Verwijder dit asbestmateriaal zo snel mogelijk. Volg de toestand goed op.

- Eenvoudige handelingen: mag via doe-het-zelf of door werknemer(s) met opleidingsattest eenvoudige handelingen
deze zijn verlijmd maar vaak gewoon in de mortel gelegd. de onderliggende mortel loskappen volstaat om deze ornamenten in zijn geheel te kunnen verwijderen zonder te breken

daarna dubbel verpakt afvoeren , draag de juiste PBM

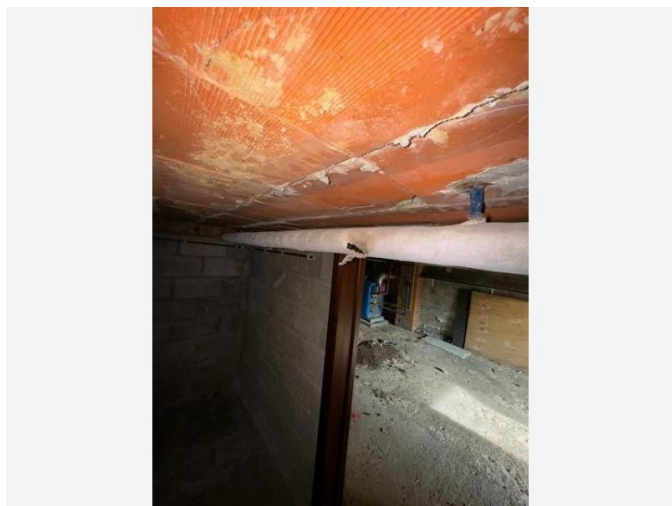
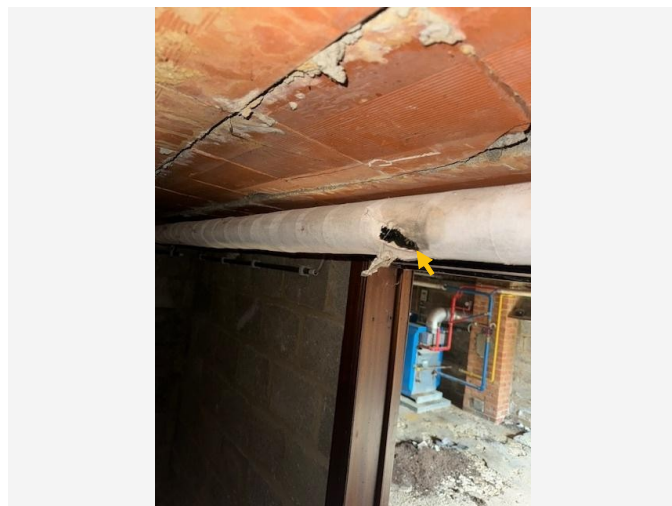
Geen asbest

#	Type	Referentie	Resultaat
5.1	Mengmonster	MM-03	Geen asbest

Beschrijving	Buisisolatie kelder
Omgeving	Binnen
Primaire drager	Binnenwand
Bindmiddel van materiaal	Gips - kalk

Gebondenheid op basis van bindmiddel	Niet-hechtgebonden
Hoeveelheid (lengte - omtrek - dikte - aantal)	<ul style="list-style-type: none">• 9,00 m - 15,00 cm - 7,00 cm - 1 stuk
Totaal volume	0,095 m ³
Identificatiemethode	Vaststelling met monstername
Destructieve handeling voor identificatie	Nee

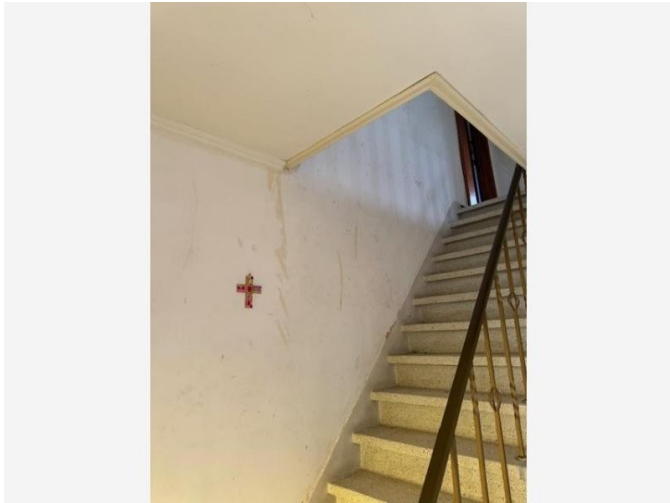
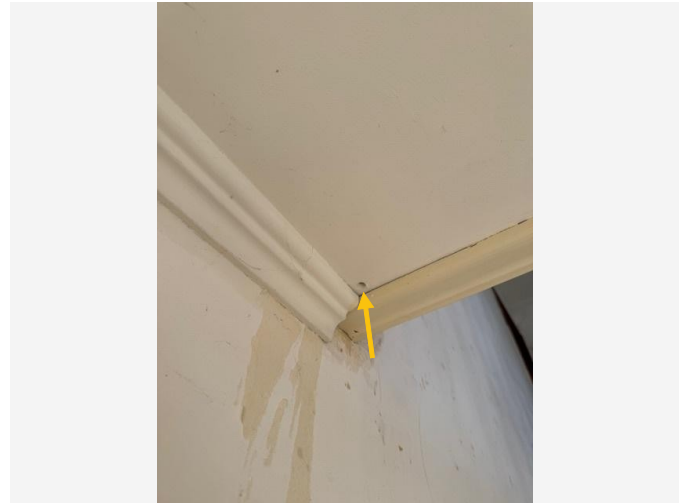
Fiche 6: Pleisterwerk plafond

Geen asbest

#	Type	Referentie	Resultaat
6.1	Mengmonster	MM-02	Geen asbest

Beschrijving	Pleisterwerk plafond
Omgeving	Binnen
Primaire drager	Plafond

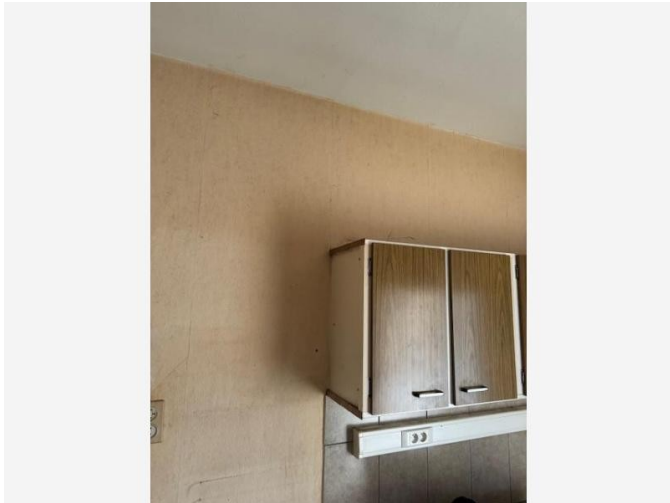
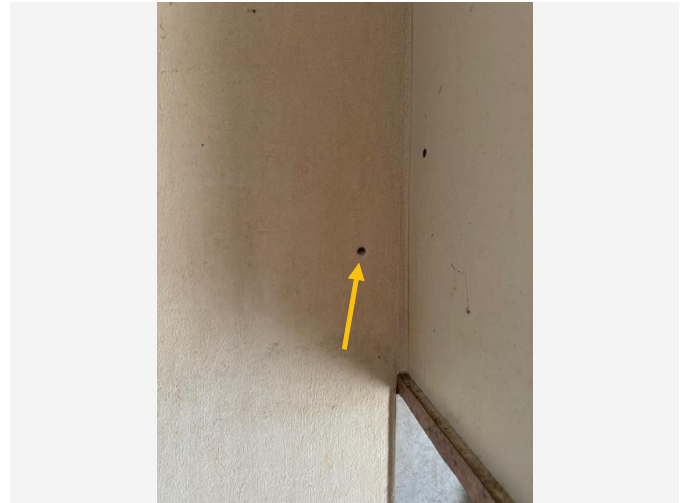
Geen asbest

#	Type	Referentie	Resultaat
7.1	Mengmonster	MM-01	Geen asbest

Beschrijving	Pleisterwerk muren
Omgeving	Binnen
Primaire drager	Binnenwand

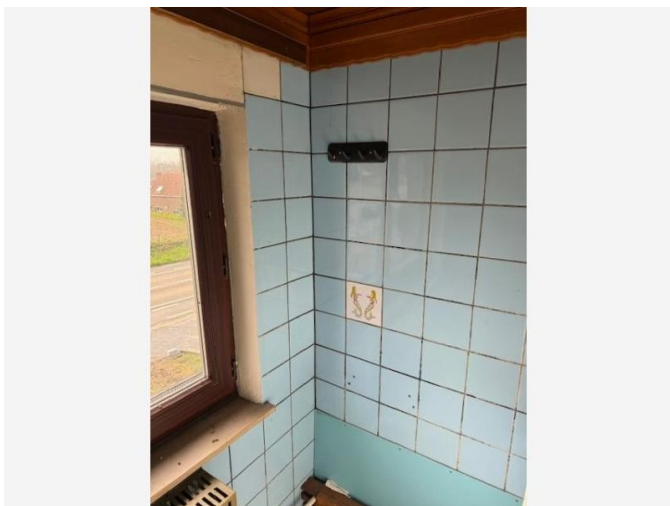
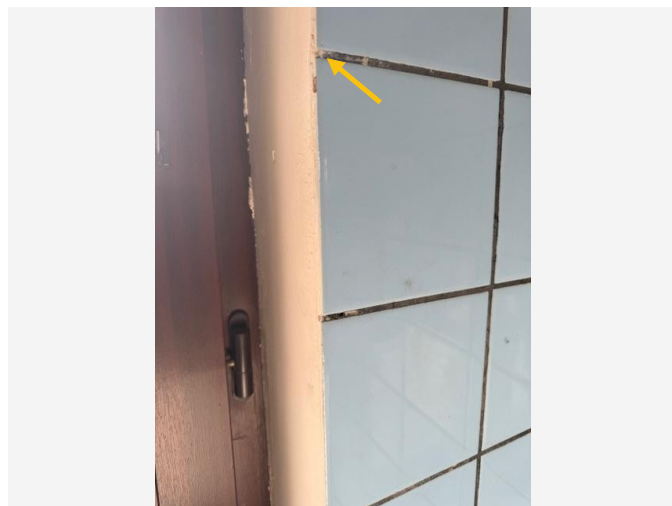
Fiche 8: Zwarte tegellijm (badkamer)

Geen asbest

#	Type	Referentie	Resultaat
8.1	Puntmonster	MM-06	Geen asbest

Beschrijving	Zwarte tegellijm (badkamer)
Omgeving	Binnen
Primaire drager	Binnenwand
Bindmiddel van materiaal	Lijm
