Asbestinventarisatetest

Tapstraat 41, 3720 Kortesseem

Attestnummer : 20240523-000169.000

Uitgegeven op : 23.05.2024

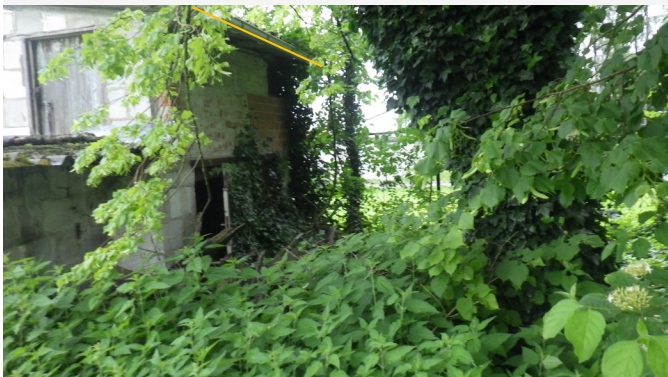
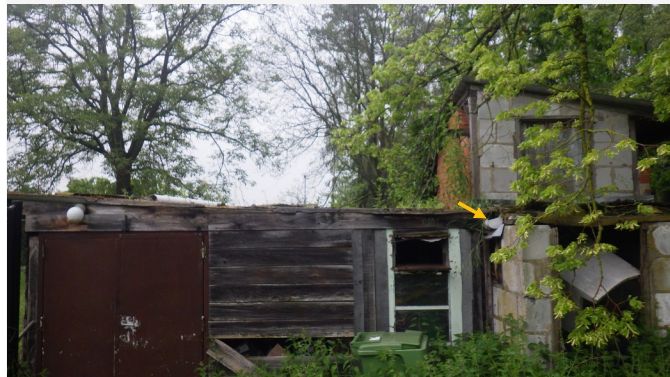
Fiche 1: Vervuild slib in dakgoten golfplaten dakbedekking .

Dringend verwijderen

Beschrijving	Vervuild slib in dakgoten golfplaten dakbedekking .
Type afvalstof	Betreft resten (contaminatie) van verwerking of beschadiging
Type resten (contaminatie)	<ul style="list-style-type: none">• Stof, deeltjes < 4 mm, flinters, gruis (los, opliggend)
Besmette materialen	<ul style="list-style-type: none">• Sediment (dakgoot, afvoerbuï, regenwaterput, ...)
Bron van de resten	Asbesthoudende golfplaten dakbedekking .
Omgeving	Buiten
Primaire drager	Infrastructuur hemelwater (opvang en afvoer)
Gebondenheid resten	Niet hecht
Hoeveelheid (gewicht - aantal)	<ul style="list-style-type: none">• 2,00 kg - 1 stuk
Totaal gewicht	2,00 kg
Eenvoudig bereikbaar	Ja
Identificatiemethode	Vaststelling zonder monstername
Opmerking	Gewicht is een schatting . We adviseren de bron van de vervuiling te verwijderen .

- Verwijder het asbestafval.

- Eenvoudige handelingen: mag via doe-het-zelf of door werknemer(s) met opleidingsattest eenvoudige handelingen

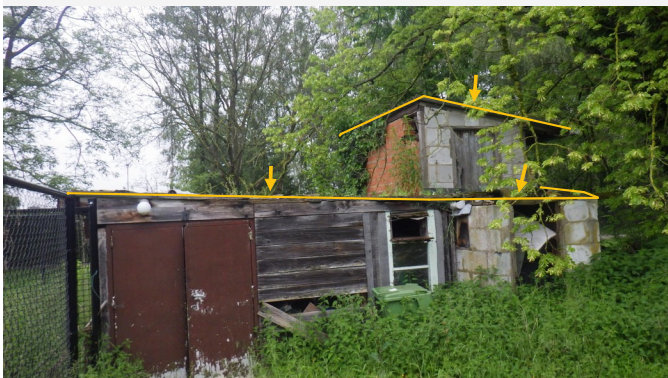
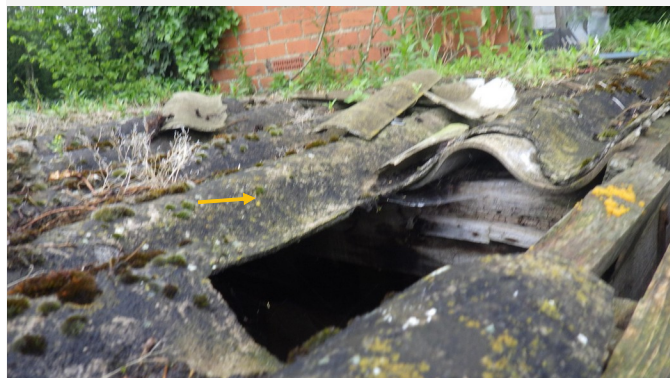
Dringend verwijderen

Eindbeoordeling materiaalrisico	Hoog materiaalrisico en/of hoge kans op vezelvrijgave
---------------------------------	---

Gebondenheid	Categorie 1: hechtgebonden in oorsprong
Asbestsoort (vezeltype)	Crocidoliet aanwezig
Asbestconcentratie	Laag (< 50%)
Afschermingsgraad van het gehele materiaal	Geheel of deels (ook) vrij aan de binnenlucht
Toestand van het materiaal	Zwaar beschadigd, zwaar verweerd

Beschrijving	Tuinstalling : golfplaten dakbedekking
Omgeving	Grenst aan binnen- en buitenlucht
Primaire drager	Schuin dak
Asbestmateriaal	Dak- en gevelbekleding - Golfplaat
Bindmiddel van asbestmateriaal	Cement
Gebondenheid op basis van bindmiddel	Hecht
Hoeveelheid (oppervlakte - aantal)	• 24,00 m ² - 1 stuk
Totale oppervlakte	24,00 m ²
Eenvoudig bereikbaar	Ja

- Zorg voor een veilig beheer. Vermijd het beschadigen van het asbestmateriaal. Controleer de toestand jaarlijks op wijzigingen.
- Scherm in afwachting van verwijdering het asbestmateriaal af van luchtstromingen en verstoring: bijvoorbeeld door het te verpakken, te fixeren, af te dekken, signalisatie - afbakening aan te brengen, ...
- Verwijder dit asbestmateriaal zo snel mogelijk. Volg de toestand goed op.
- Hemelwater dat afspoelt van asbestcement daken of gevels kan asbestdeeltjes bevatten. Gebruik het enkel voor gesloten circuits (bv. spoelen toiletten). Reinig na het vervangen van het dak of de gevel de dakgoten en regenwaterput of -ton om asbesthoudend sediment of slib te verwijderen

- Eenvoudige handelingen: mag via doe-het-zelf of door werknemer(s) met opleidingsattest eenvoudige handelingen

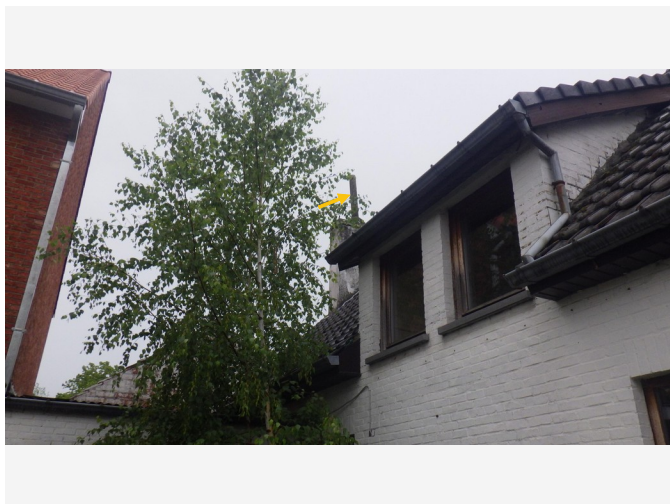
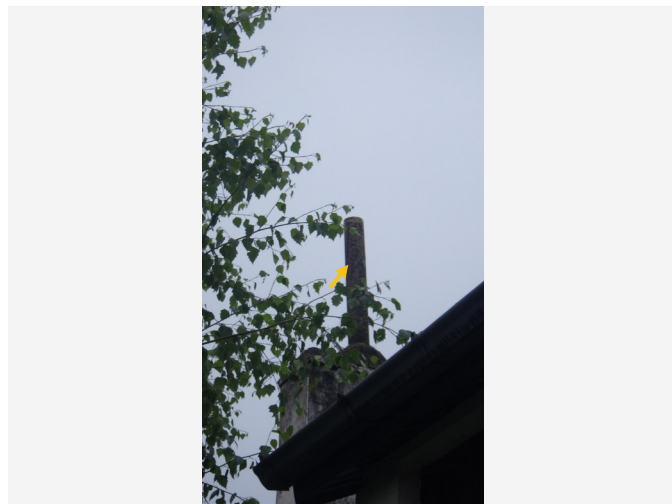
Verwijderen

Eindbeoordeling materiaalrisico	Verhoogd materiaalrisico en/of verhoogde kans op vezelvrijgave
---------------------------------	--

Gebondenheid	Categorie 1: hechtgebonden in oorsprong
Asbestsoort (vezeltype)	Crocidoliet aanwezig
Asbestconcentratie	Laag (< 50%)
Afschermingsgraad van het gehele materiaal	Geheel of deels vrij aan de buitenlucht
Toestand van het materiaal	Matig beschadigd, matig verweerd

Beschrijving	Rookgaskanaal
Omgeving	Buiten
Primaire drager	Schuin dak
Asbestmateriaal	Rookgaskanaal
Bindmiddel van asbestmateriaal	Cement
Gebondenheid op basis van bindmiddel	Hecht
Hoeveelheid (lengte - omtrek - dikte - aantal)	<ul style="list-style-type: none">• 1,50 m - 35,00 cm - 0,50 cm - 1 stuk
Totaal volume	0,003 m ³
Eenvoudig bereikbaar	Ja
Bevestigingswijze	<ul style="list-style-type: none">• Verlijmd, ingegoten, versmeerd
Identificatiemethode	Vaststelling zonder monsternamen

- Zorg voor een veilig beheer. Vermijd het beschadigen van het asbestmateriaal. Controleer de toestand jaarlijks op wijzigingen.
- Scherm in afwachting van verwijdering het asbestmateriaal af van luchtstromingen en verstoring: bijvoorbeeld door het te verpakken, te fixeren, af te dekken, signalisatie - afbakening aan te brengen, ...

- Eenvoudige handelingen: mag via doe-het-zelf of door werknemer(s) met opleidingsattest eenvoudige handelingen

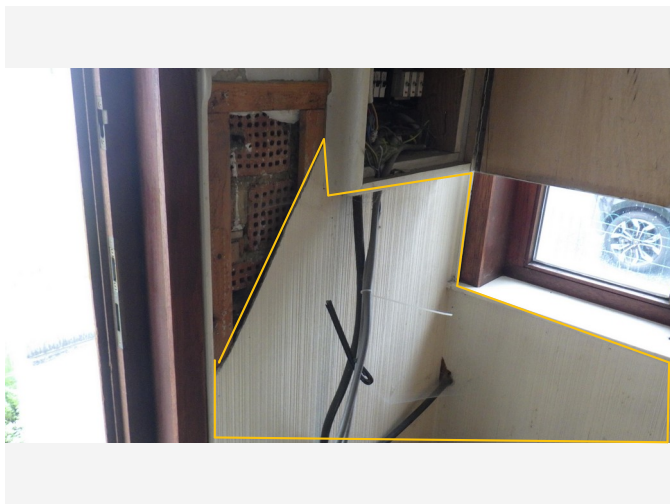
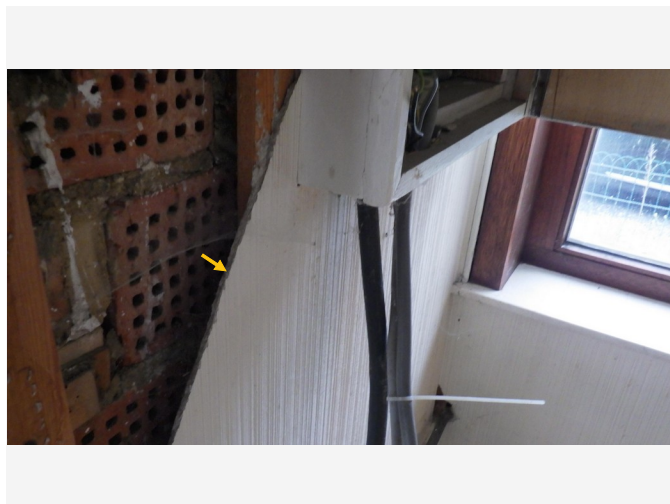
Verwijderen

Eindbeoordeling materiaalrisico	Verhoogd materiaalrisico en/of verhoogde kans op vezelvrijgave
---------------------------------	--

Gebondenheid	Categorie 1: hechtgebonden in oorsprong
Asbestsoort (vezeltype)	Alleen chrysotiel
Asbestconcentratie	Laag (< 50%)
Afschermingsgraad van het gehele materiaal	Geheel of deels (ook) vrij aan de binnenlucht
Toestand van het materiaal	Matig beschadigd, matig verweerd

#	Type	Referentie	Resultaat
4.1	Puntmonster	8	Chrysotiel

Beschrijving	Hal : lambrizing
Omgeving	Binnen
Primaire drager	Binnenwand
Asbestmateriaal	Dak- en gevelbekleding - Plaat
Bindmiddel van asbestmateriaal	Cement
Gebondenheid op basis van bindmiddel	Hecht
Hoeveelheid (oppervlakte - dikte - aantal)	• 13,00 m ² - 0,50 cm - 1 stuk

- Zorg voor een veilig beheer. Vermijd het beschadigen van het asbestmateriaal. Controleer de toestand jaarlijks op wijzigingen.
- Scherm in afwachting van verwijdering het asbestmateriaal af van luchtstromingen en verstoring: bijvoorbeeld door het te verpakken, te fixeren, af te dekken, signalisatie - afbakening aan te brengen, ...
- Verwijder dit asbestmateriaal zo snel mogelijk. Volg de toestand goed op.

- Hermetische zone (erkend asbestverwijderaar)

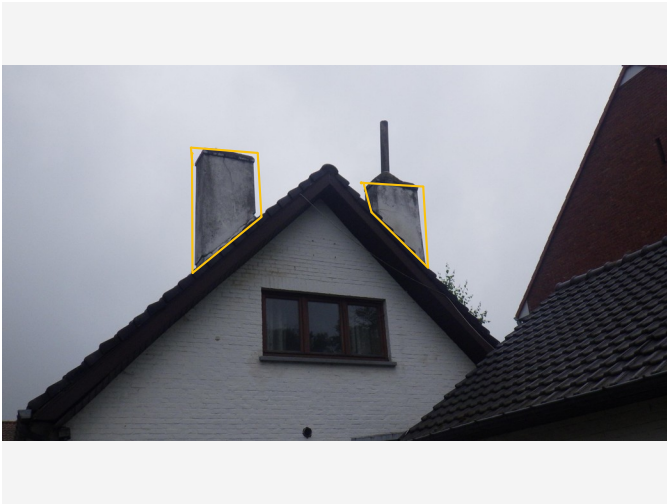
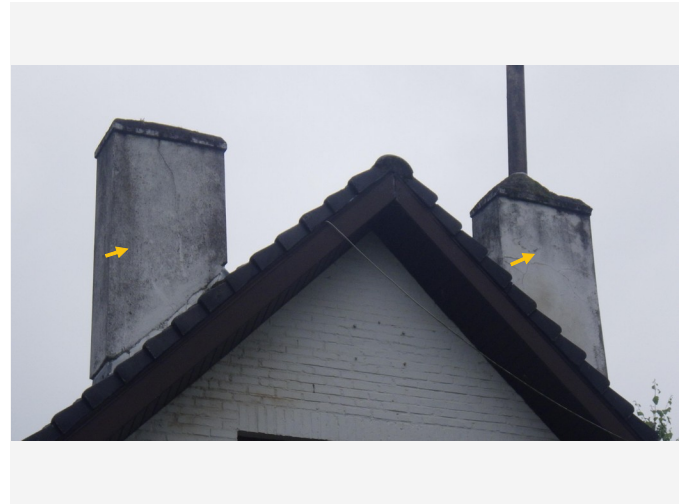
Verwijderen

Eindbeoordeling materiaalrisico	Verhoogd materiaalrisico en/of verhoogde kans op vezelvrijgave
---------------------------------	--

Gebondenheid	Categorie 1: hechtgebonden in oorsprong
Asbestsoort (vezeltype)	Crocidoliet aanwezig
Asbestconcentratie	Laag (< 50%)
Afschermingsgraad van het gehele materiaal	Geheel of deels vrij aan de buitenlucht
Toestand van het materiaal	Matig beschadigd, matig verweerd

Beschrijving	Crepi schoorsteen
Omgeving	Buiten
Primaire drager	Schuin dak
Asbestmateriaal	In-situ afwerkingslagen - Crepi
Bindmiddel van asbestmateriaal	Cement
Gebondenheid op basis van bindmiddel	Hecht
Hoeveelheid (gewicht - aantal)	<ul style="list-style-type: none">• 100,00 kg - 2 stuks
Totaal gewicht	200,00 kg
Eenvoudig bereikbaar	Ja
Bevestigingswijze	<ul style="list-style-type: none">• Verlijmd, ingegoten, versmeerd

- Zorg voor een veilig beheer. Vermijd het beschadigen van het asbestmateriaal. Controleer de toestand jaarlijks op wijzigingen.
- Scherm in afwachting van verwijdering het asbestmateriaal af van luchtstromingen en verstoring: bijvoorbeeld door het te verpakken, te fixeren, af te dekken, signalisatie - afbakening aan te brengen, ...

- Hermetische zone (erkend asbestverwijderaar)

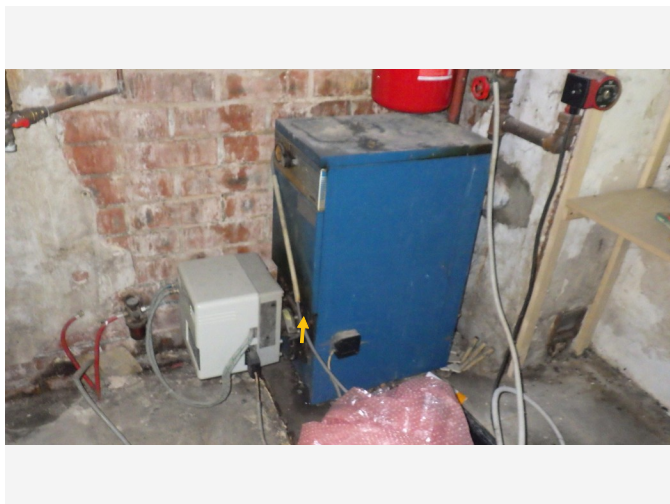
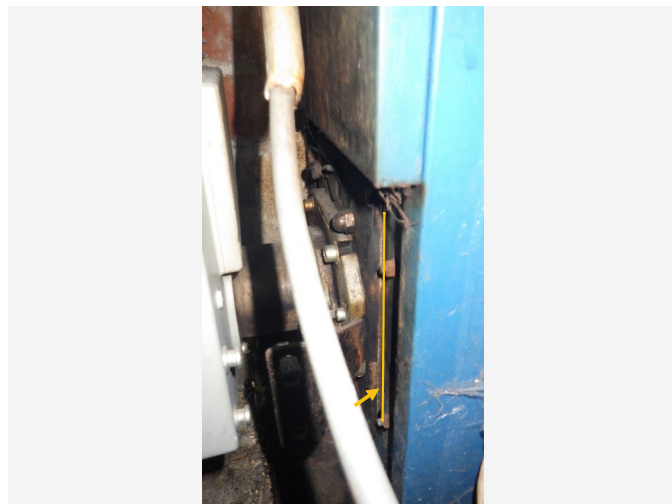
Verwijderen

Eindbeoordeling materiaalrisico	Laag materiaalrisico en/of verlaagde kans op vezelvrijgave
---------------------------------	--

Gebondenheid	Categorie 2: niet-hechtgebonden met matrix
Asbestsoort (vezeltype)	Alleen chrysotiel
Asbestconcentratie	Hoog ($\geq 50\%$)
Afschermingsgraad van het gehele materiaal	Enkel randen niet afgeschermd maar geen contact met binnenluchtstromen
Toestand van het materiaal	Licht beschadigd, licht verweerd. Intact materiaal type Pical – asbestboard of categorie III 'gebondenheid'

Beschrijving	CV ketel dichting brander -ketelhuis
Omgeving	Binnen
Primaire drager	Ruimteverwarming
Asbestmateriaal	Pakking, dichting
Bindmiddel van asbestmateriaal	Karton - papier - viltachtig
Gebondenheid op basis van bindmiddel	Niet-hechtgebonden
Hoeveelheid (gewicht - aantal)	<ul style="list-style-type: none">• 0,20 kg - 1 stuk
Totaal gewicht	0,20 kg
Eenvoudig bereikbaar	Ja
Bevestigingswijze	<ul style="list-style-type: none">• Geklemd

- Zorg voor een veilig beheer. Vermijd het beschadigen van het asbestmateriaal. Controleer de toestand jaarlijks op wijzigingen.
- Scherm in afwachting van verwijdering het asbestmateriaal af van luchtstromingen en verstoring: bijvoorbeeld door het te verpakken, te fixeren, af te dekken, signalisatie - afbakening aan te brengen, ...

- Eenvoudige handelingen: mag via doe-het-zelf of door werknemer(s) met opleidingsattest eenvoudige handelingen

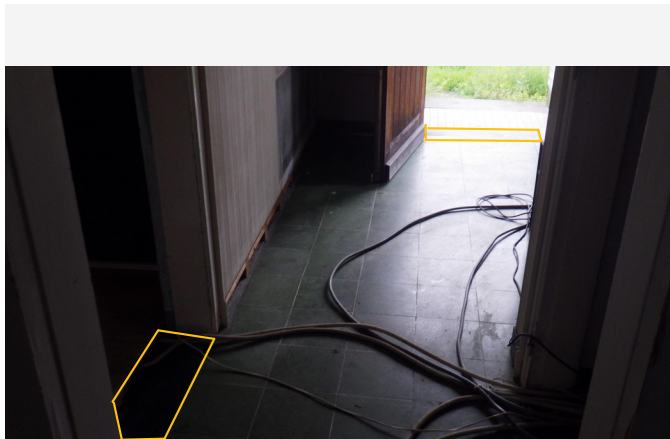
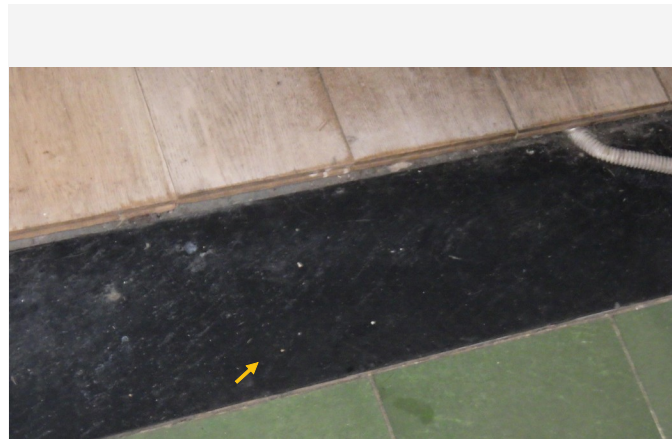
Zorgvuldig beheren

Eindbeoordeling materiaalrisico	Laag materiaalrisico en/of verlaagde kans op vezelvrijgave
---------------------------------	--

Gebondenheid	Categorie 1: hechtgebonden in oorsprong
Asbestsoort (vezeltype)	Alleen chrysotiel
Asbestconcentratie	Laag (< 50%)
Afschermingsgraad van het gehele materiaal	Geheel of deels (ook) vrij aan de binnenlucht
Toestand van het materiaal	Licht beschadigd, licht verweerd. Intact materiaal type Pical – asbestboard of categorie III 'gebondenheid'

Beschrijving	Entreporten : massal
Omgeving	Binnen
Primaire drager	Vloer
Asbestmateriaal	Prefab - afwerking - Tegel
Bindmiddel van asbestmateriaal	Cement
Gebondenheid op basis van bindmiddel	Hecht
Hoeveelheid (oppervlakte - dikte - aantal)	• 0,25 m ² - 2,00 cm - 4 stuks
Totaal volume	0,02 m ³
Eenvoudig bereikbaar	Ja
Bevestigingswijze	• Verlijmd, ingegoten, versmeerd
Identificatiemethode	Vaststelling zonder monstername

- Zorg voor een veilig beheer. Vermijd het beschadigen van het asbestmateriaal. Controleer de toestand jaarlijks op wijzigingen.
- Scherm in afwachting van verwijdering het asbestmateriaal af van luchtstromingen en verstoring: bijvoorbeeld door het te verpakken, te fixeren, af te dekken, signalisatie - afbakening aan te brengen, ...

- Eenvoudige handelingen: mag via doe-het-zelf of door werknemer(s) met opleidingsattest eenvoudige handelingen

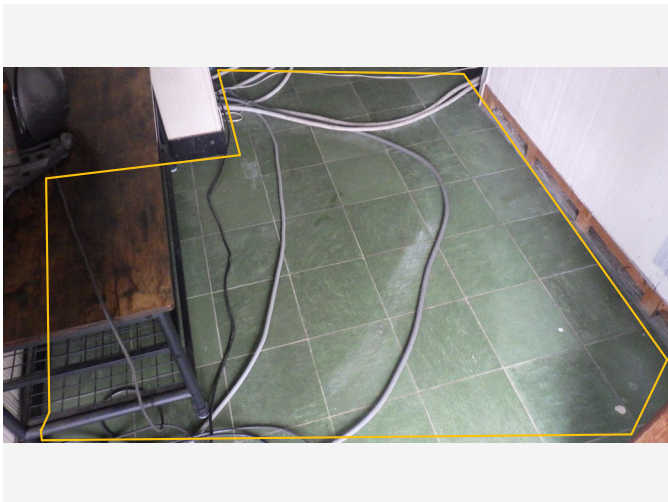
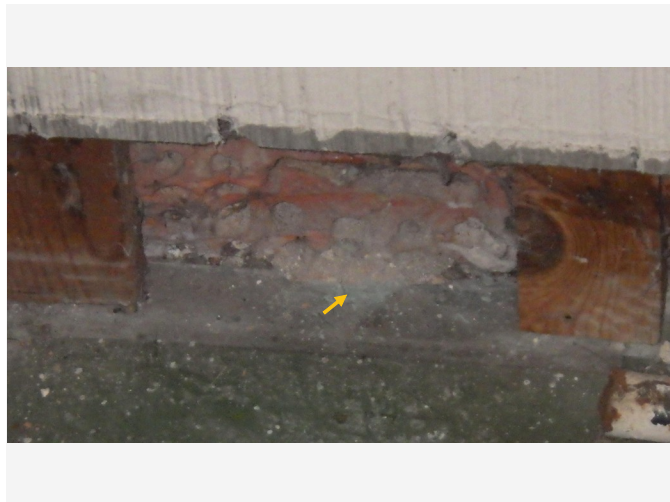
Zorgvuldig beheren

- Zorg voor een veilig beheer. Vermijd het beschadigen van het asbestmateriaal. Controleer de toestand jaarlijks op wijzigingen.
- Scherm in afwachting van verwijdering het asbestmateriaal af van luchtstromingen en verstoring: bijvoorbeeld door het te verpakken, te fixeren, af te dekken, signalisatie - afbakening aan te brengen, ...

- Hermetische zone (erkend asbestverwijderaar)

Alvorens de tegels uit te breken adviseren we na te gaan of er asbesthoudende tegellijm werd gebruikt .

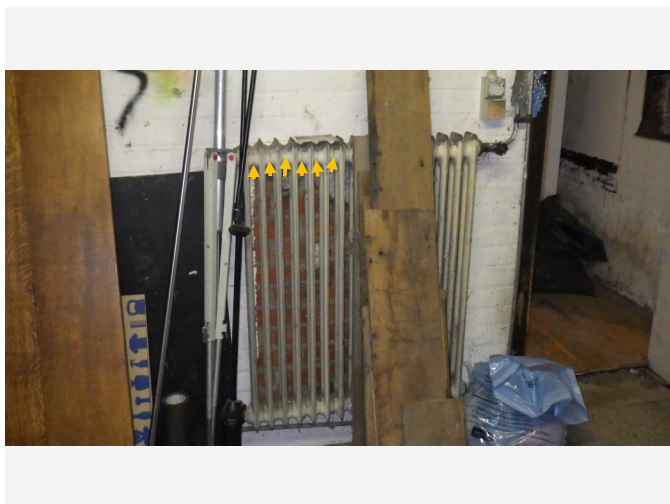
Identificatiemethode	Redelijk vermoeden
Primaire drager	Ruimteverwarming

Bij defect adviseren we de radiator in zijn geheel te verwijderen .
