Asbestinventarisatetest

Noordberm 8, 3550 Heusden-Zolder

Attestnummer : 20260422-000113.000

Uitgegeven op : 22.04.2026

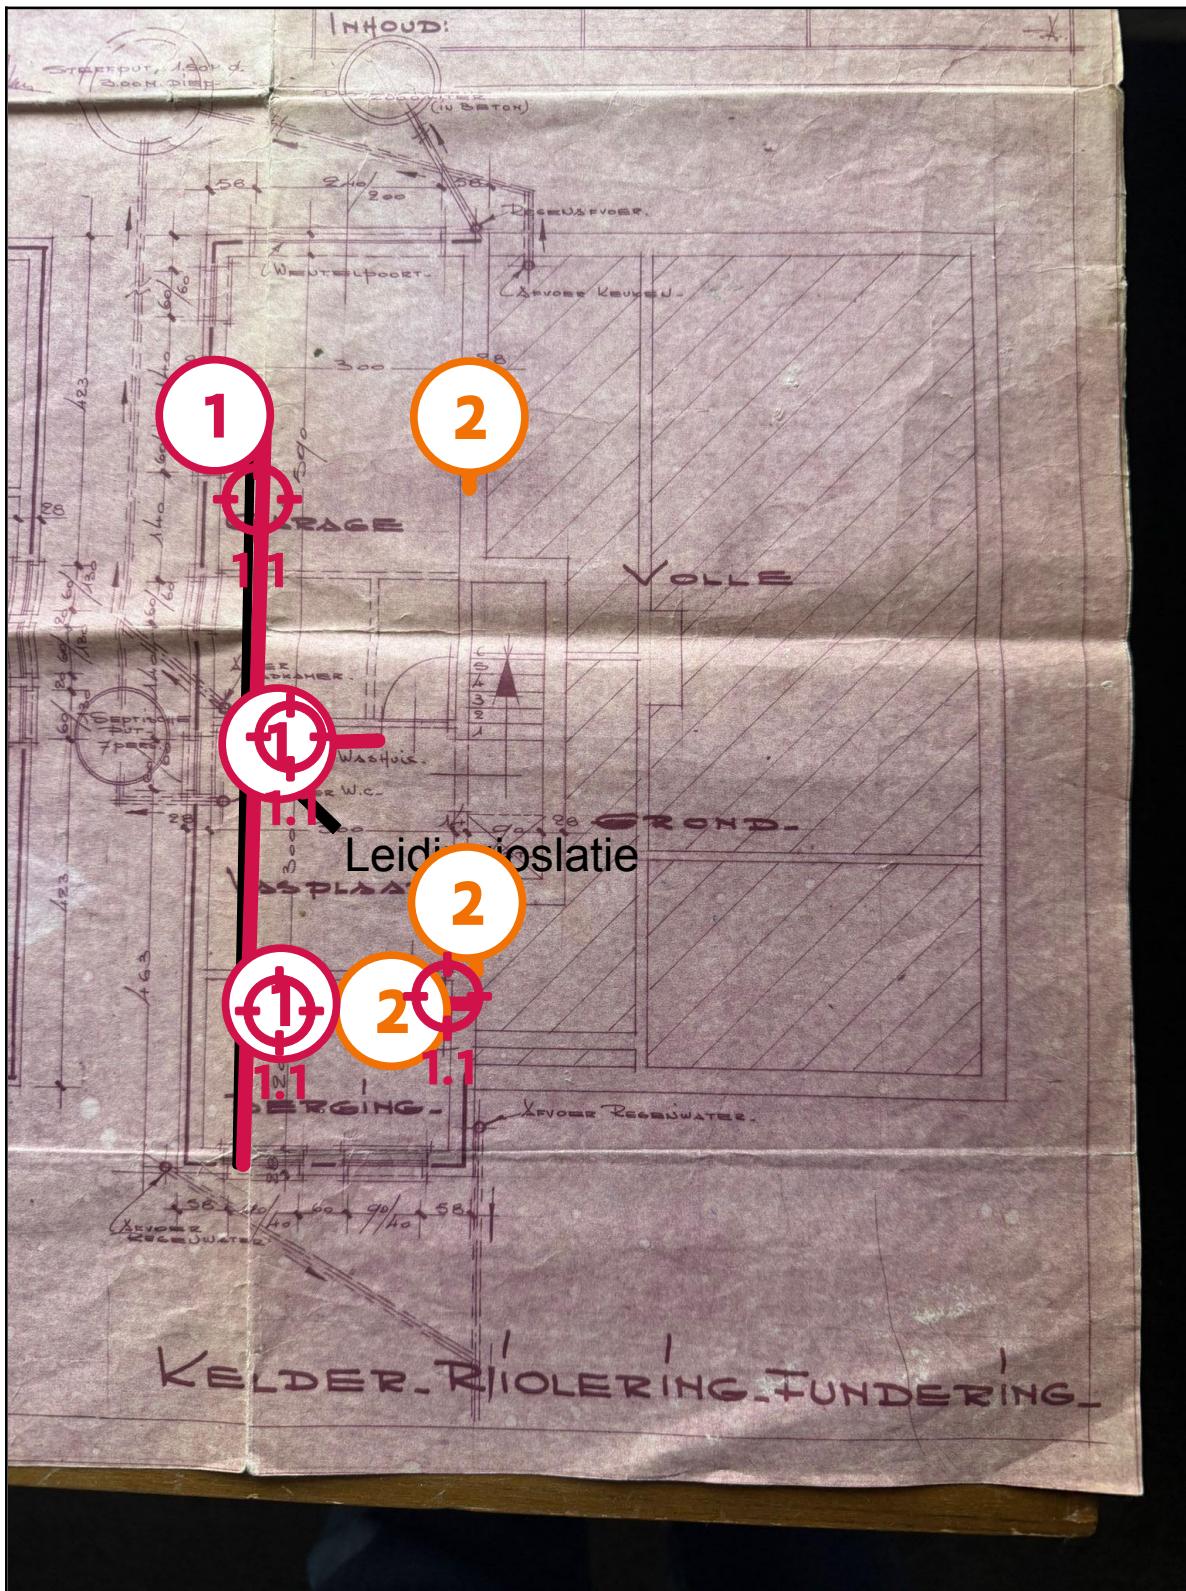
Plan 1.1: Fundering plan

1. Leidingisolatie isolatie kelder st4	Asbestmateriaal	Dringend verwijderen
1.1 Code: st4	Mengmonster	-
2. Bakeliet schakelaars kelder	Asbestmateriaal	Verwijderen

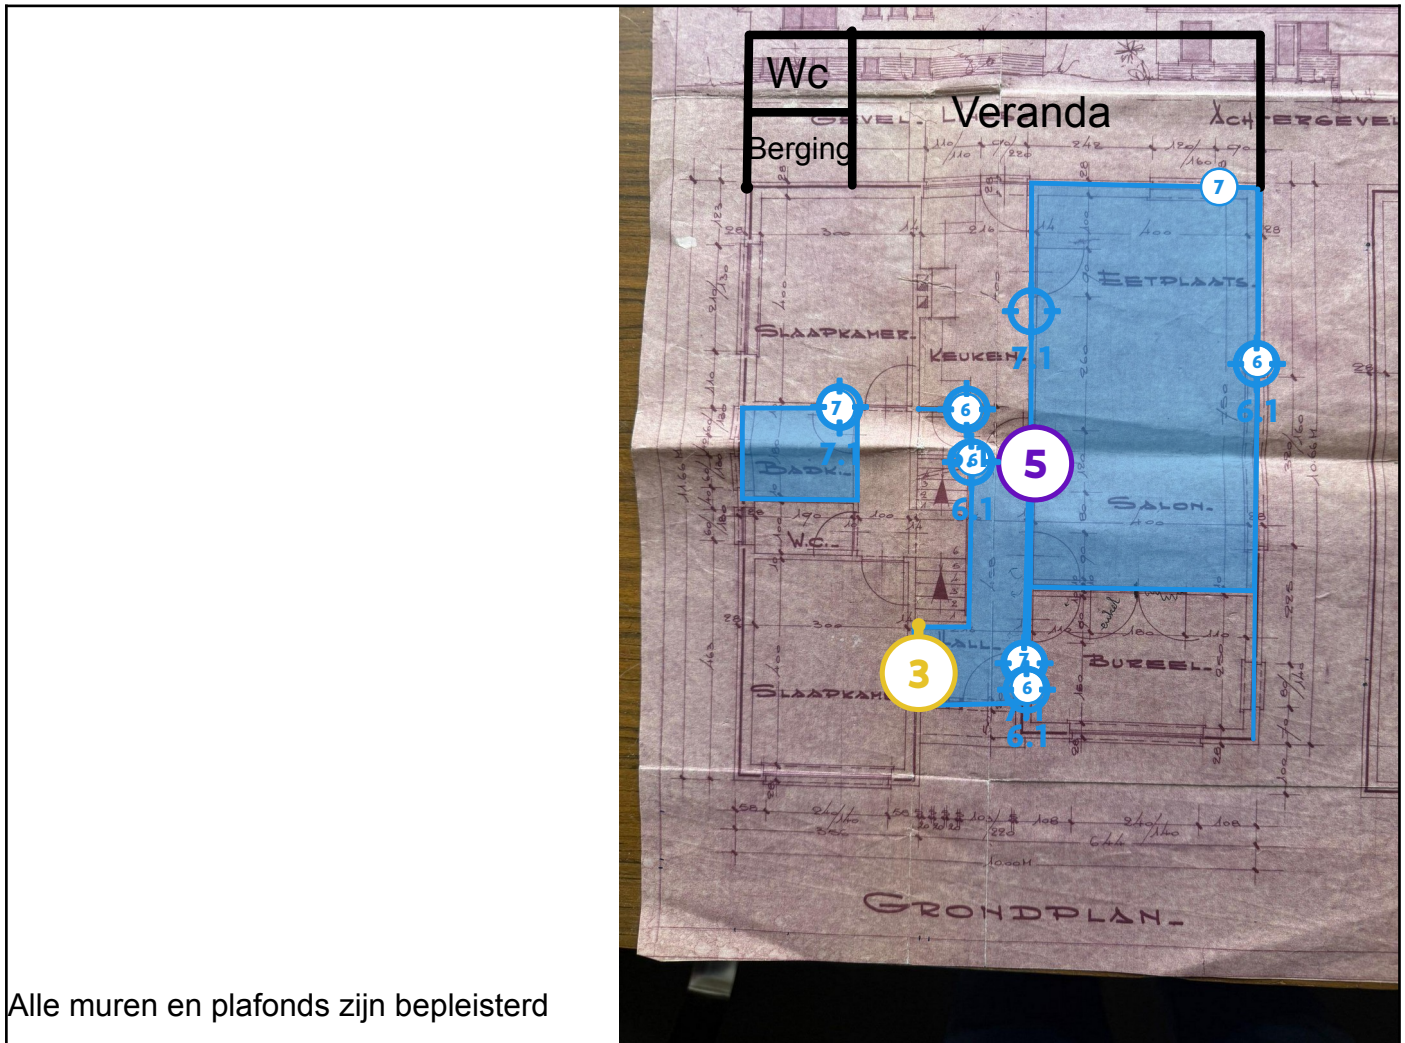
Plan 1.2: Grondplan

Beschrijving	Type	Actie
3. Bakeliet zekeringskast	Asbestmateriaal	Zorgvuldig beheren
5. Glasvezelkoord afdichtingskoord kachel woonkamer	Advies	-
6. Bepleistering wanden St1	Geen asbest	-
6.1 Code: St1	Mengmonster	-
7. Bepleistering plafond st2	Geen asbest	-
7.1 Code: St2	Mengmonster	-

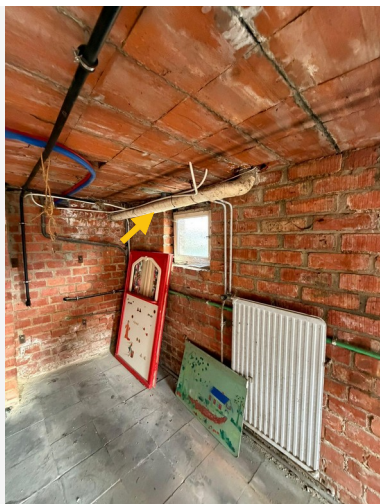
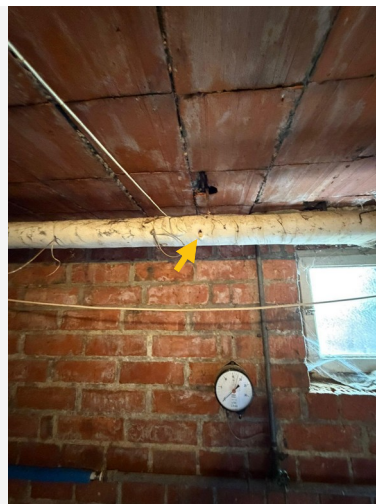
Eindbeoordeling materiaalrisico	Hoog materiaalrisico en/of hoge kans op vezelvrijgave
---------------------------------	---

Gebondenheid	Categorie 2: niet-hechtgebonden met matrix
Asbestsoort (vezeltype)	Amfibool aanwezig, uitgezonderd crocidoliet
Asbestconcentratie	Hoog ($\geq 50\%$)
Afschermingsgraad van het gehele materiaal	Geheel of deels vrij aan de binnenlucht, maar geen contact met binnenluchtstromen
Toestand van het materiaal	Matig beschadigd, matig verweerd

#	Type	Referentie	Resultaat
1.1	Mengmonster	st4	Amosiet

Beschrijving	Leidingisolatie isolatie kelder st4
Omgeving	Binnen
Primaire drager	Sanitaire infrastructuur en uitrusting (toe- en afvoer)
Asbestmateriaal	In-situ afwerkingslagen - Thermische isolatie
Bindmiddel van asbestmateriaal	Gips - kalk
Gebondenheid op basis van bindmiddel	Niet-hechtgebonden
Hoeveelheid (lengte - omtrek - dikte - aantal)	<ul style="list-style-type: none">• 15,00 m - 10,00 cm - 0,10 cm - 1 stuk
Totaal volume	0,002 m ³
Eenvoudig bereikbaar	Ja
Bevestigingswijze	<ul style="list-style-type: none">• Verlijmd, ingegoten, versmeerd
Identificatiemethode	Een monstername door de asbestdeskundige met laboanalyse door een asbestlabo.
Destructieve handeling voor identificatie	Nee

Dringend verwijderen

- Zorg voor een veilig beheer. Vermijd het beschadigen van het asbestmateriaal. Controleer de toestand jaarlijks op wijzigingen.
- Sluit de ruimte luchtdicht af en vermijd het betreden van de ruimte.
- Verwijder dit asbestmateriaal zo snel mogelijk. Volg de toestand goed op.

- Hermetische zone (erkend asbestverwijderaar)
Hermetische zone (erkend asbestverwijderaar)

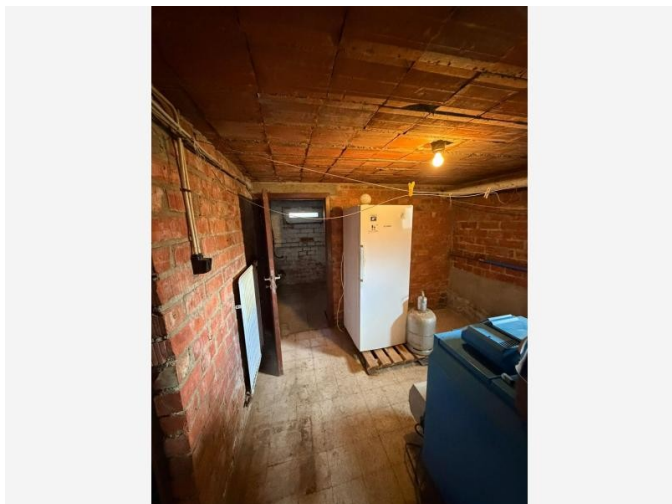
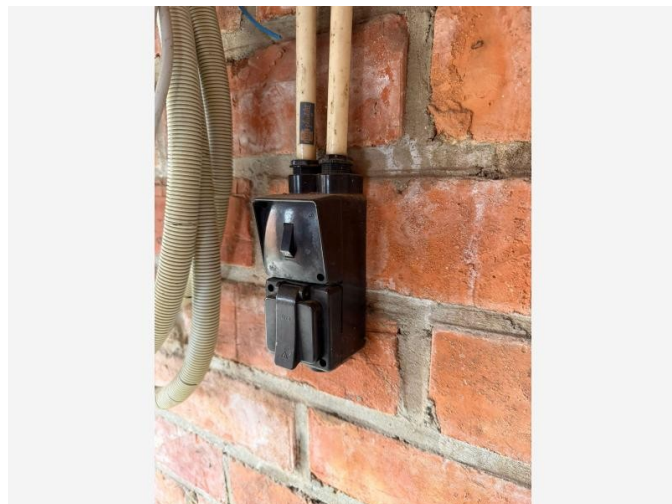
Eindbeoordeling materiaalrisico	Verhoogd materiaalrisico en/of verhoogde kans op vezelvrijgave
---------------------------------	--

Gebondenheid	Categorie 1: hechtgebonden in oorsprong
Asbestsoort (vezeltype)	Crocidoliet aanwezig
Asbestconcentratie	Laag (< 50%)
Afschermingsgraad van het gehele materiaal	Geheel of deels vrij aan de binnenlucht, maar geen contact met binnenluchtstromen
Toestand van het materiaal	Licht beschadigd, licht verweerd. Intacte calciumsilicaatplaat of materiaal met categorie 3-gebondenheid

Beschrijving	Bakeliet schakelaars kelder
Omgeving	Binnen
Primaire drager	Binnenwand
Asbestmateriaal	Plaat, paneel, tablet - Type Bakeliet
Bindmiddel van asbestmateriaal	Kunststof of -hars
Gebondenheid op basis van bindmiddel	Hecht
Hoeveelheid (oppervlakte - dikte - aantal)	• 1,00 m ² - 0,10 cm - 10 stuks
Totaal volume	0,01 m ³
Eenvoudig bereikbaar	Ja
Bevestigingswijze	• Geschroefd
Identificatiemethode	De asbestdeskundige beoordeelt het materiaal als asbesthoudend, en dit zonder monstername.
Destructieve handeling voor identificatie	Nee

Verwijderen

- Zorg voor een veilig beheer. Vermijd het beschadigen van het asbestmateriaal. Controleer de toestand jaarlijks op wijzigingen.
- Verwijder dit asbestmateriaal zo snel mogelijk. Volg de toestand goed op.
- Voer bijkomende staalname(s) uit.

- Eenvoudige handelingen: mag via doe-het-zelf of door werknemer(s) met opleidingsattest eenvoudige handelingen
- Eenvoudige handelingen: mag via doe-het-zelf of door werknemer(s) met opleidingsattest eenvoudige handelingen
- Eenvoudige handelingen: mag via doe-het-zelf of door werknemer(s) met opleidingsattest eenvoudige handelingen
- Doe-het-zelfverwijdering

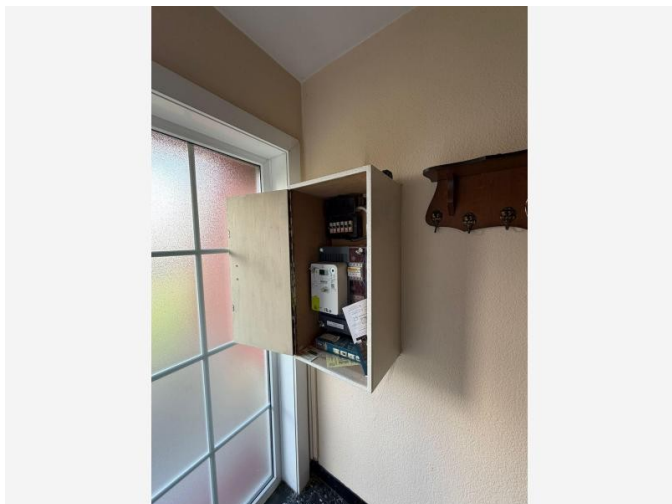
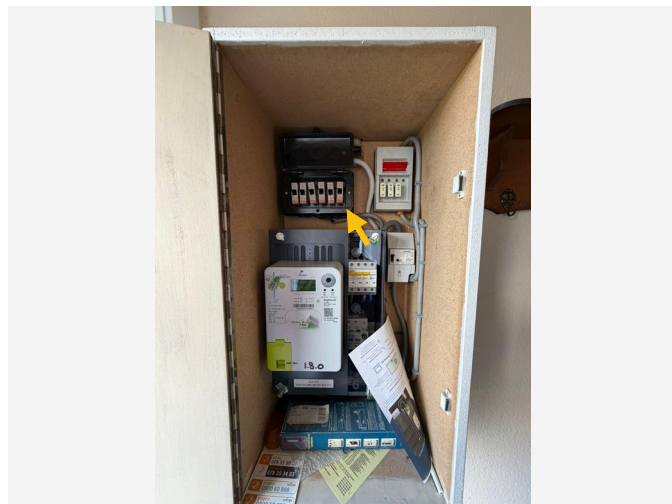
Eindbeoordeling materiaalrisico	Zeer laag materiaalrisico en/of zeer lage kans op vezelvrijgave
---------------------------------	---

Gebondenheid	Categorie 1: hechtgebonden in oorsprong
Asbestsoort (vezeltype)	Crocidoliet aanwezig
Asbestconcentratie	Laag (< 50%)
Afschermingsgraad van het gehele materiaal	Stootvaste afscherming of omkasting
Toestand van het materiaal	Onbeschadigd, niet verweerd

Beschrijving	Bakeliet zekeringskast
Omgeving	Binnen
Primaire drager	Binnenwand
Asbestmateriaal	Plaat, paneel, tablet - Type Bakeliet
Bindmiddel van asbestmateriaal	Kunststof of -hars
Gebondenheid op basis van bindmiddel	Hecht
Hoeveelheid (oppervlakte - dikte - aantal)	• 1,00 m ² - 0,10 cm - 1 stuk
Totaal volume	0,001 m ³
Eenvoudig bereikbaar	Ja
Bevestigingswijze	• Geschroefd
Identificatiemethode	De asbestdeskundige beoordeelt het materiaal als asbesthoudend, en dit zonder monstername.
Destructieve handeling voor identificatie	Nee

Zorgvuldig beheren

- Zorg voor een veilig beheer. Vermijd het beschadigen van het asbestmateriaal. Controleer de toestand jaarlijks op wijzigingen.
- Verwijder dit asbestmateriaal zo snel mogelijk. Volg de toestand goed op.
- Voer bijkomende staalname(s) uit.

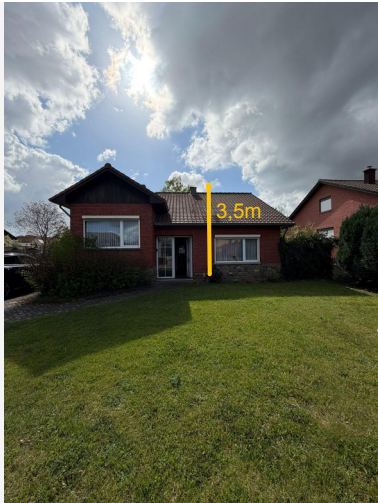
Tijdelijke beperking

Reden: Het te onderzoeken materiaal situeert zich hoger dan 3,50 m te rekenen vanaf een veilige ondergrond

Uitleg van de asbestdeskundige: Hoger als 3,5m van de begaande grond

(Asbest)materiaal	Rookgaskanaal
Karakterisatie	Asbest (verdacht)
Primaire drager	Schuin dak

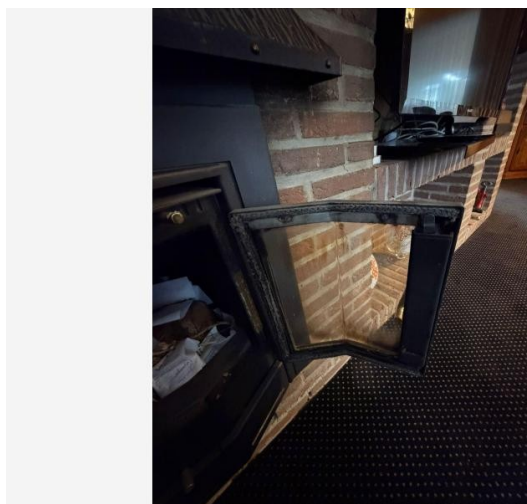
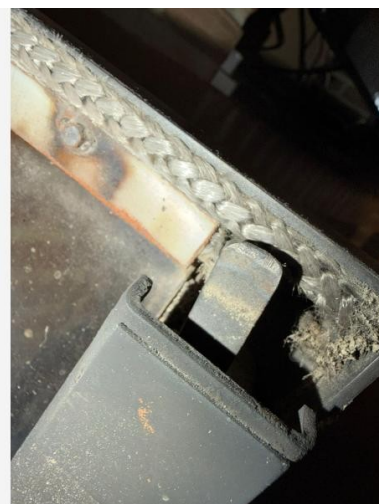
Informatie over een niet-asbestverdacht materiaal

Heeft een glimmende schijn

Basis voor advies	De asbestdeskundige beoordeelt het materiaal als niet-asbestverdacht.
Primaire drager	Binnenwand
(Asbest)materiaal	Koord, lint, band, strip
Bindmiddel	Weinig of geen bindmiddel (textiel, bevlokkings, ...)
Gebondenheid bindmiddel	Niet-hechtgebonden

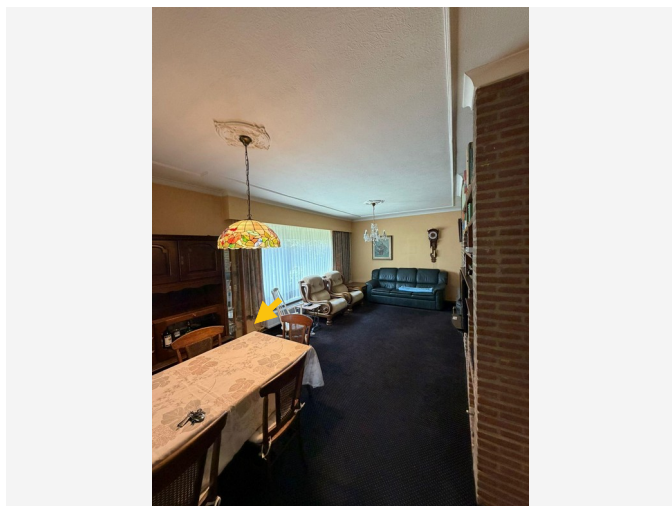
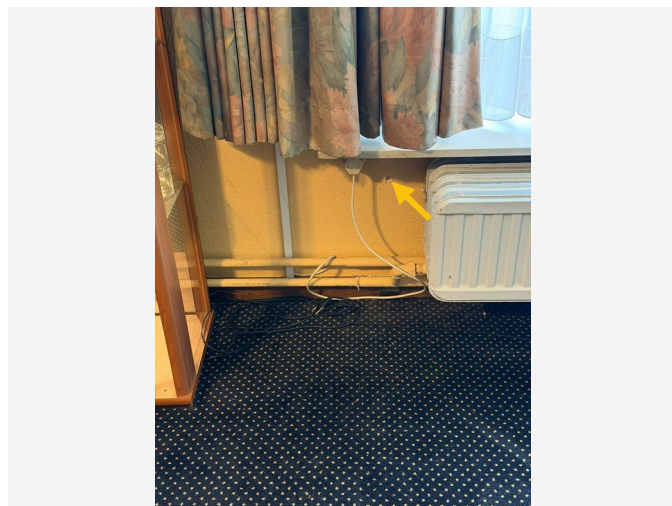
Fiche 6: Bepleistering wanden St1

Geen asbest

#	Type	Referentie	Resultaat
6.1	Mengmonster	St1	Geen asbest

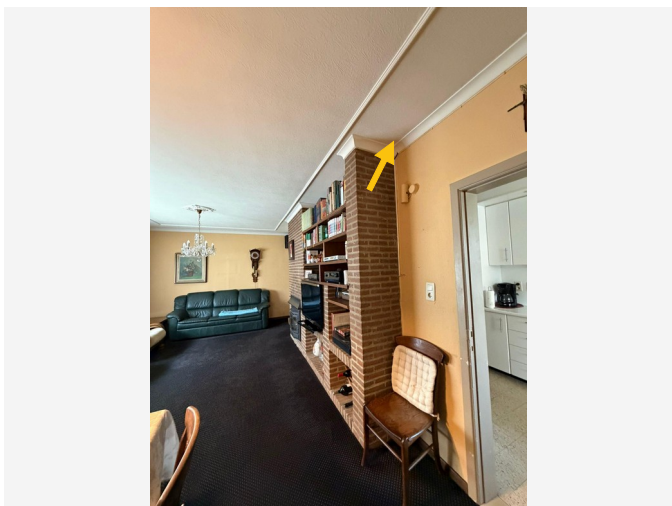
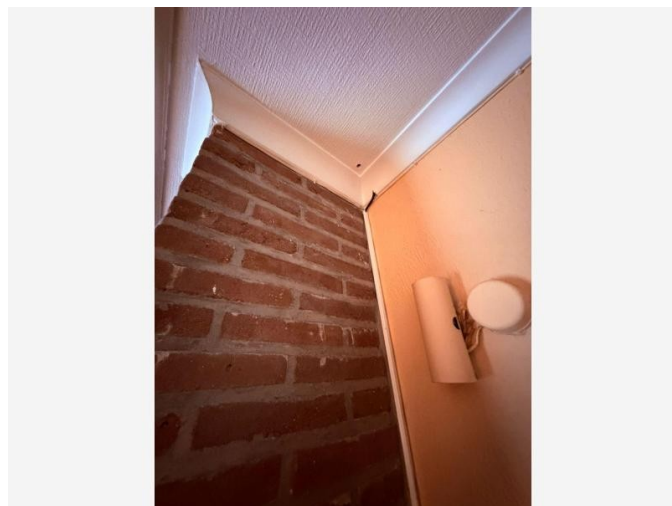
Fiche 7: Bepleistering plafond st2

Geen asbest

#	Type	Referentie	Resultaat
7.1	Mengmonster	St2	Geen asbest

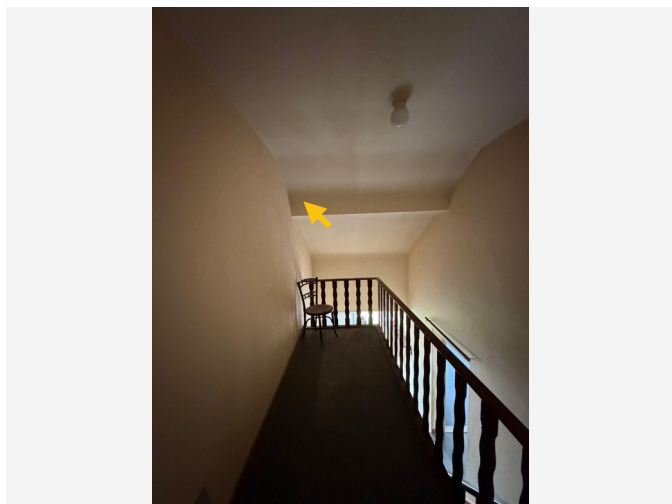
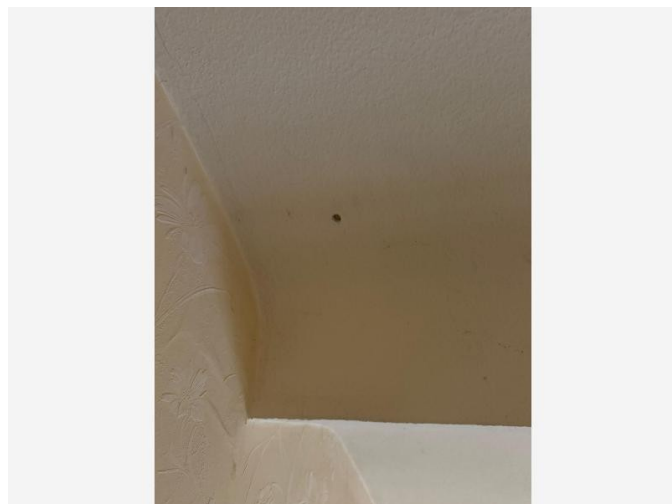
Geen asbest

#	Type	Referentie	Resultaat
8.1	Mengmonster	st3	Geen asbest

Beschrijving	Hellendak voorzet wanden st3
Omgeving	Binnen
Primaire drager	Schuin dak
Bindmiddel van materiaal	Gips - kalk
Gebondenheid op basis van bindmiddel	Niet-hechtgebonden
Hoeveelheid (oppervlakte - dikte - aantal)	• 50,00 m ² - 0,10 cm - 1 stuk
Totaal volume	0,05 m ³
Identificatiemethode	Een monstername door de asbestdeskundige met laboanalyse door een asbestlabo.
Destructieve handeling voor identificatie	Nee
