Asbestinventarisatetest

Opeindestraat 73, 3720 Hasselt

Attestnummer : 20250602-000237.000

Uitgegeven op : 02.06.2025

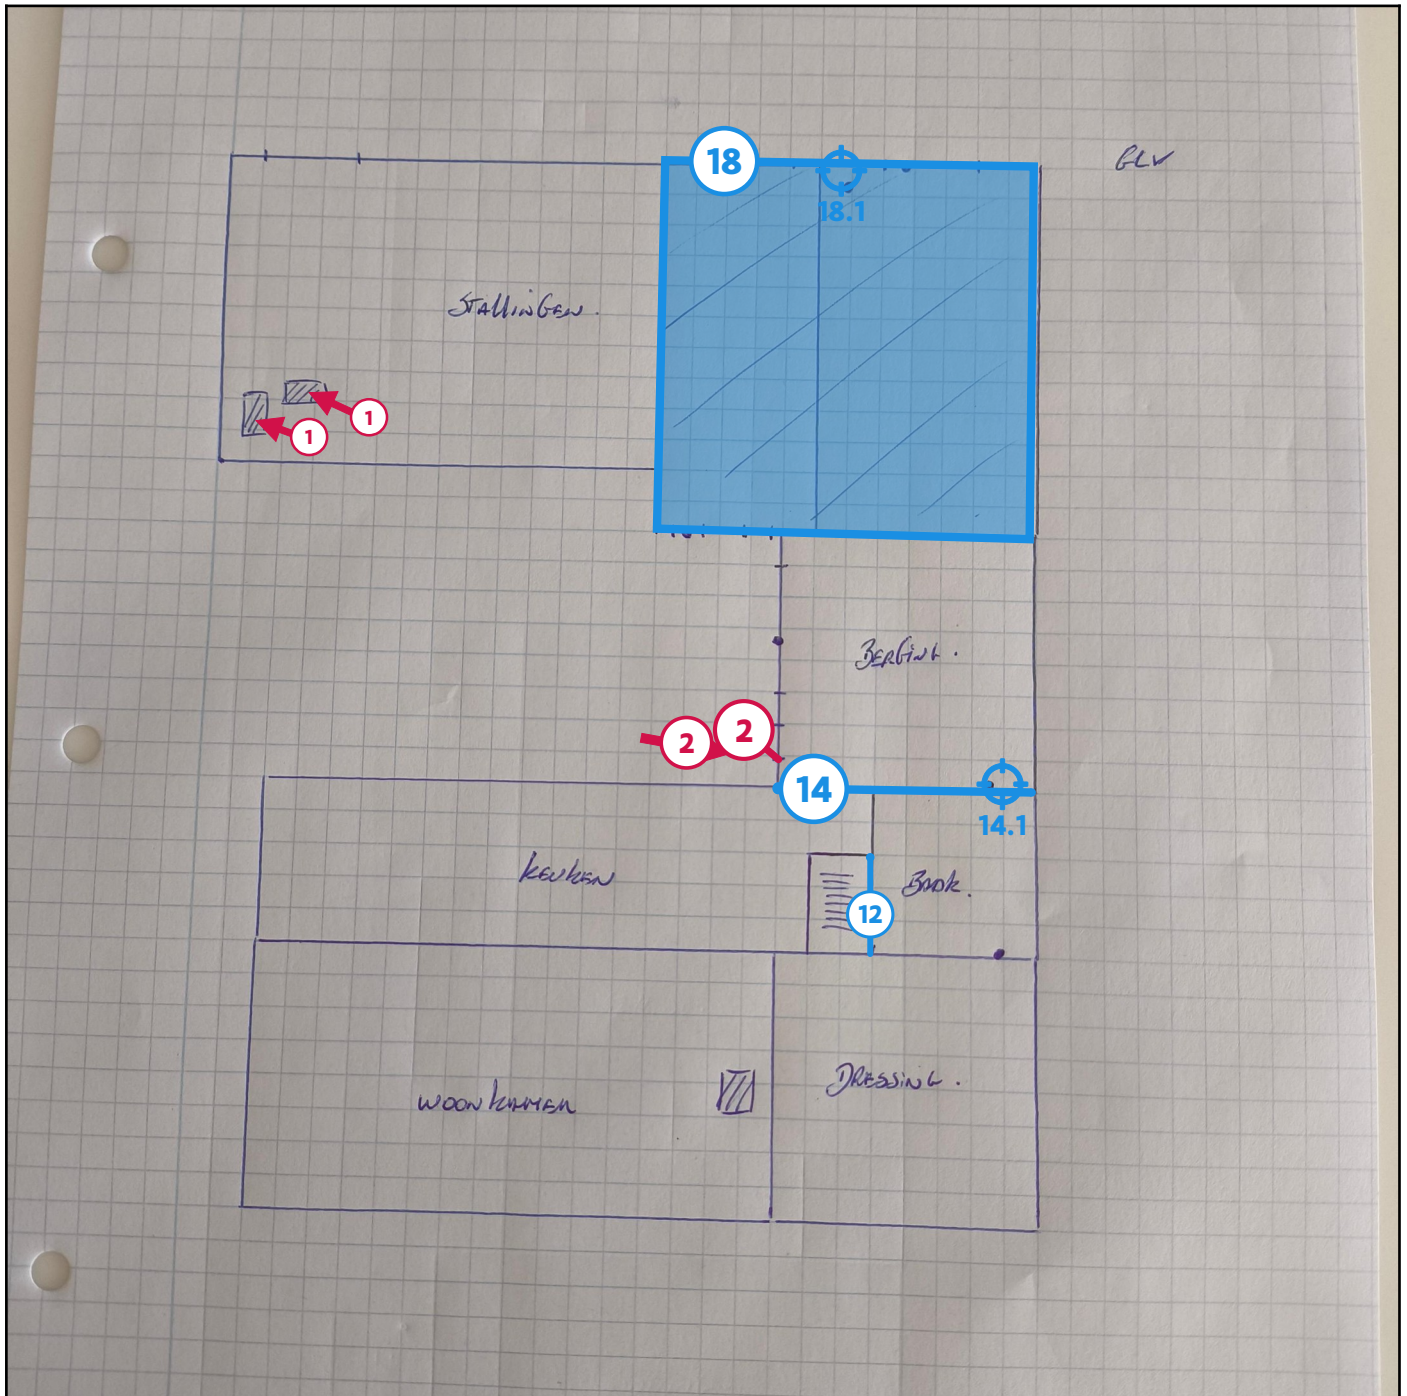
Plan 1.1: plan gelijkvloers

Beschrijving	Type	Actie
1. Koord haarden stalling	Asbestmateriaal	Dringend verwijderen
2. Glasal deur berging	Asbestmateriaal	Dringend verwijderen
12. Cementering kelderwanden	Geen asbest	-

14. Cementering berging	Geen asbest	-
14.1 Code: S3	Puntmonster	-
18. Bitumen golfplaat stalling	Geen asbest	-
18.1 Code: S4	Puntmonster	-

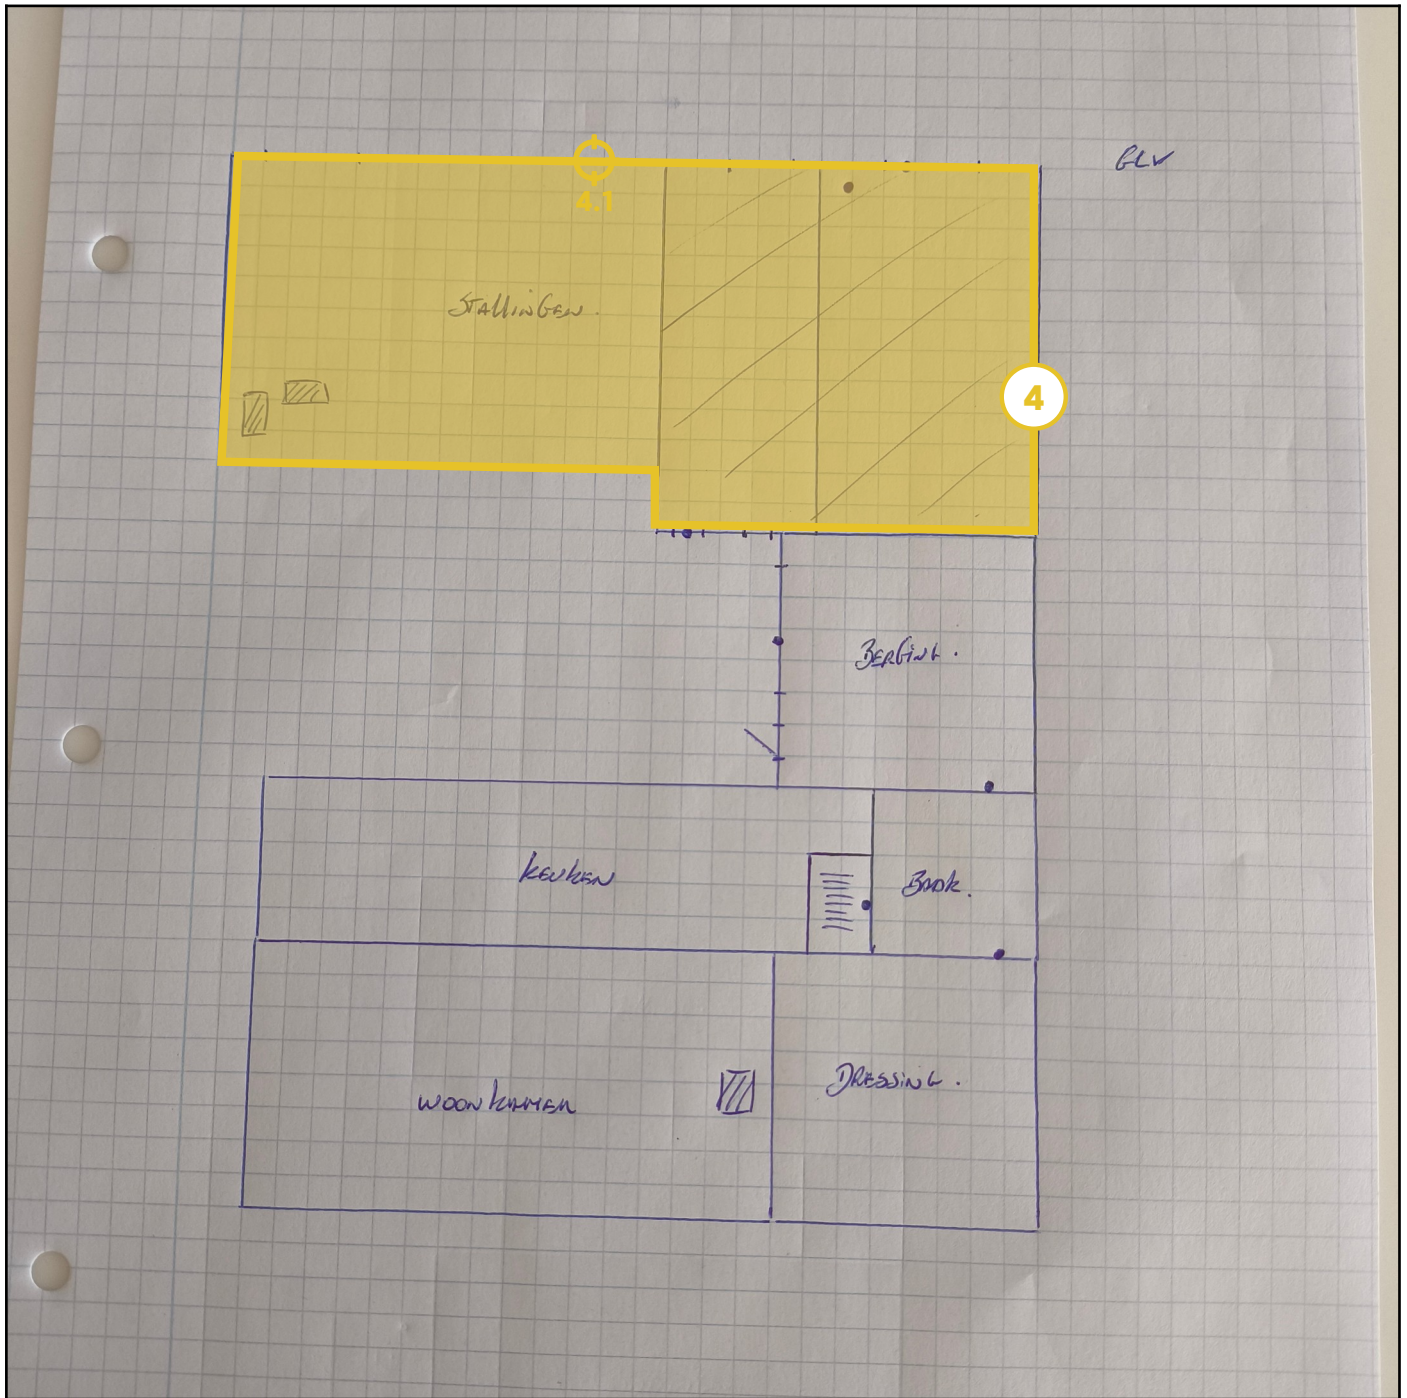
Plan 1.6: plan gelijkvloers

Beschrijving	Type	Actie
4. Vloer/waterkering stalling	Asbestmateriaal	Zorgvuldig beheren
4.1 Code: S7	Puntmonster	-

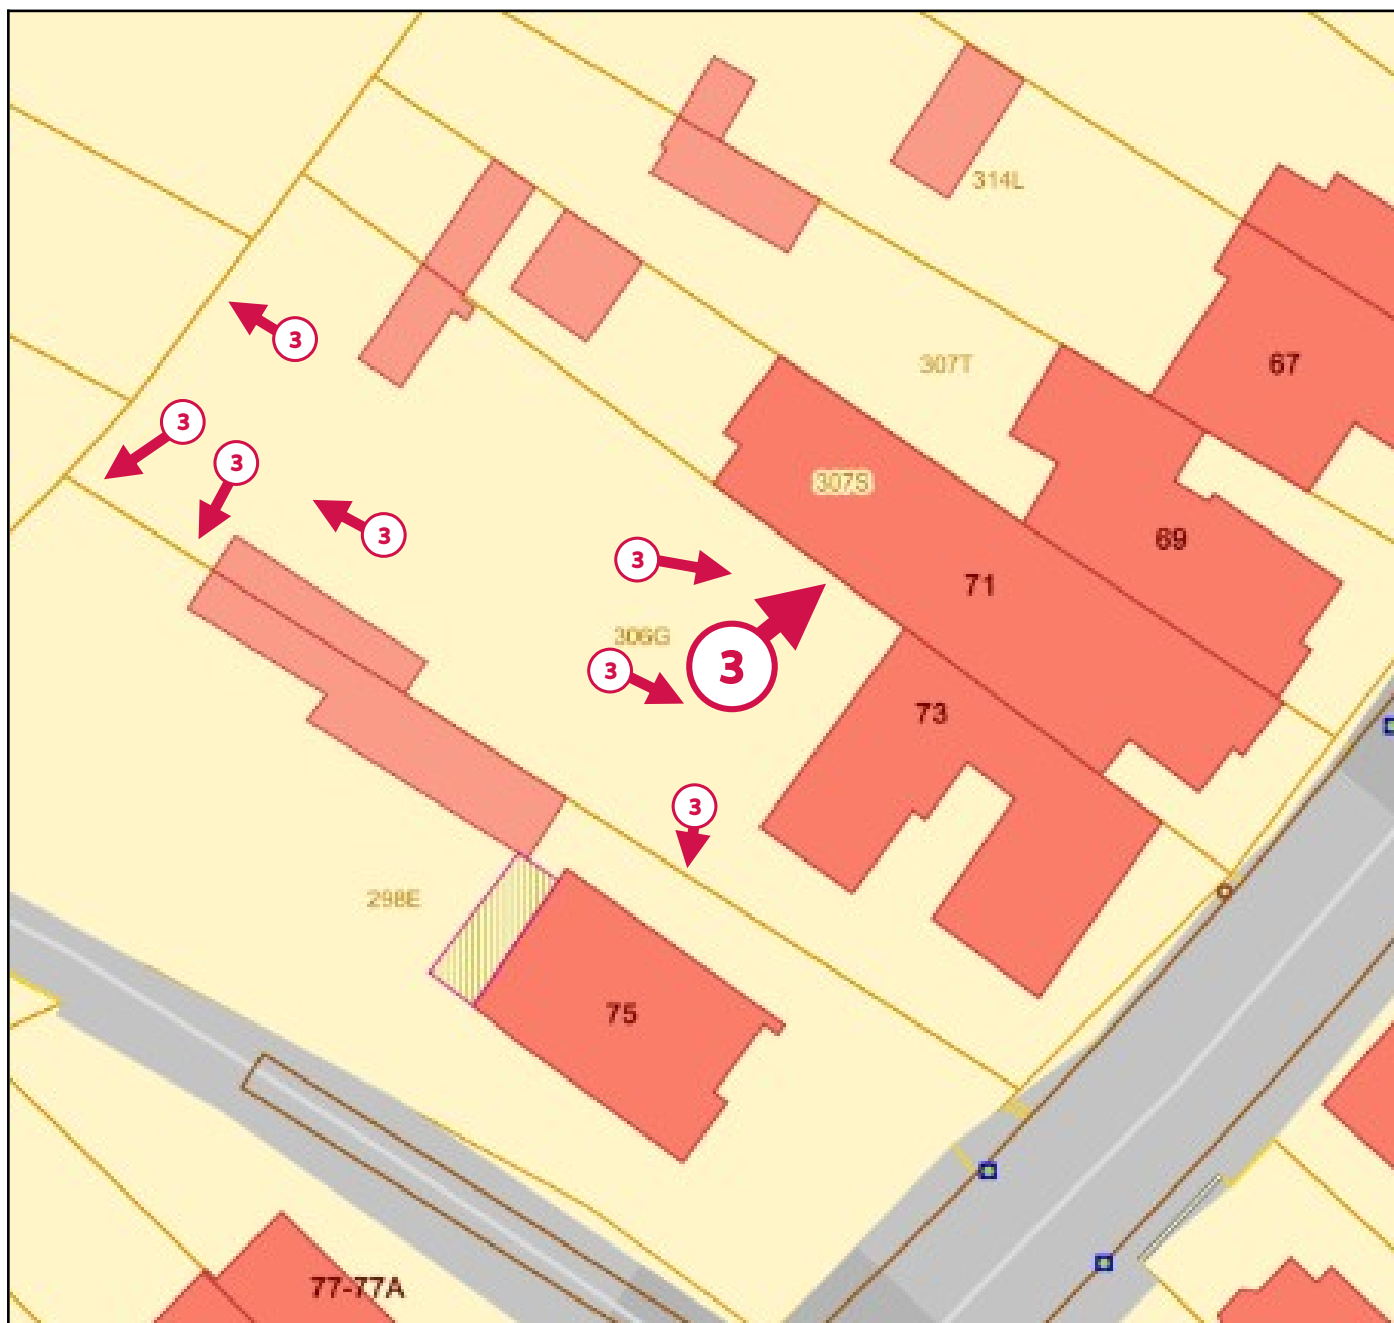
Plan 5.1: Vaststellingen buiten de constructies

Beschrijving	Type	Actie
3. Cement gebonden afval buiten	Asbestmateriaal	Dringend verwijderen

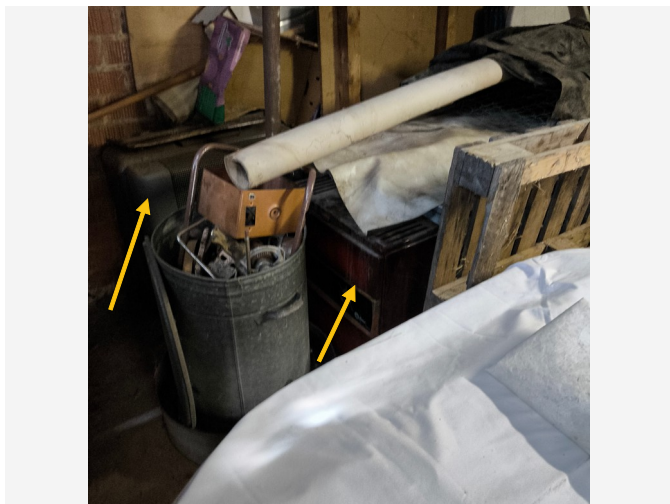
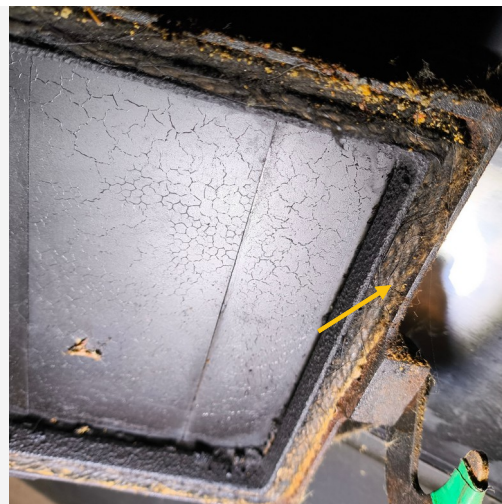
Eindbeoordeling materiaalrisico	Hoog materiaalrisico en/of hoge kans op vezelvrijgave
---------------------------------	---

Gebondenheid	Categorie 3: niet-hechtgebonden met weinig of geen matrix
Asbestsoort (vezeltype)	Alleen chrysotiel
Asbestconcentratie	Hoog ($\geq 50\%$)
Afschermingsgraad van het gehele materiaal	Geheel of deels (ook) vrij aan de binnenlucht
Toestand van het materiaal	Matig beschadigd, matig verweerd

Beschrijving	Koord haarden stalling
Omgeving	Binnen
Primaire drager	HVAC infrastructuur en uitrusting
Asbestmateriaal	Koord, lint, band, strip
Bindmiddel van asbestmateriaal	Weinig of geen bindmiddel (textiel, bevloeking, ...)
Gebondenheid op basis van bindmiddel	Niet-hechtgebonden
Hoeveelheid (lengte - omtrek - aantal)	<ul style="list-style-type: none">• 2,00 m - 0,20 cm - 1 stuk
Totale oppervlakte	0,004 m ²
Eenvoudig bereikbaar	Ja
Bevestigingswijze	<ul style="list-style-type: none">• Geklemd
Identificatiemethode	Vaststelling zonder monstername
Destructieve handeling voor identificatie	Nee
Opmerking	Er staan 2 haarden in de stalling, niet meer in gebruik, ze bevatten beiden een asbesthoudende koord.

Dringend verwijderen

- Verwijder dit asbestmateriaal zo snel mogelijk. Volg de toestand goed op.
- Voer bijkomende staalname(s) uit.

- Eenvoudige handelingen: mag via doe-het-zelf of door werknemer(s) met opleidingsattest eenvoudige handelingen
EH via doe-het zelf : Bij het verwijderen van asbestkoord komt relatief veel stof vrij , deze goed vochtig maken door verneveling ,

Standaard dragen van de nodige wegwerp beschermingsmiddelen FFP 3 masker , handschoenen en tyvec CAT III type 5-6

Verpak de koord in dubbel plasticzak (kan niet aangeboden worden op een containerpark , dit is losgebonden) , biedt het afval aan bij een erkend verwerkingsbedrijf

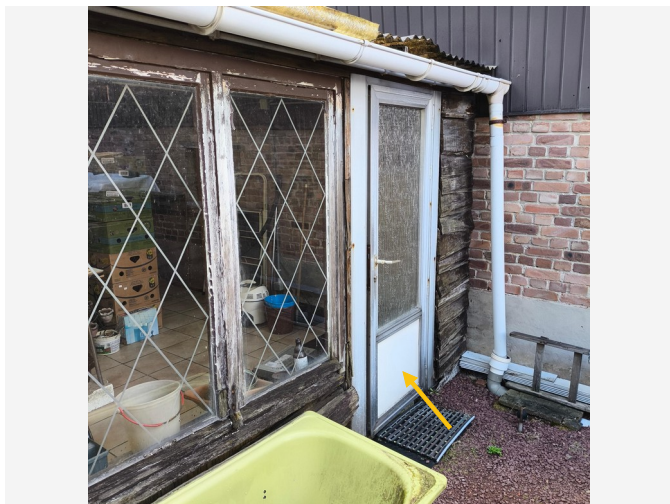
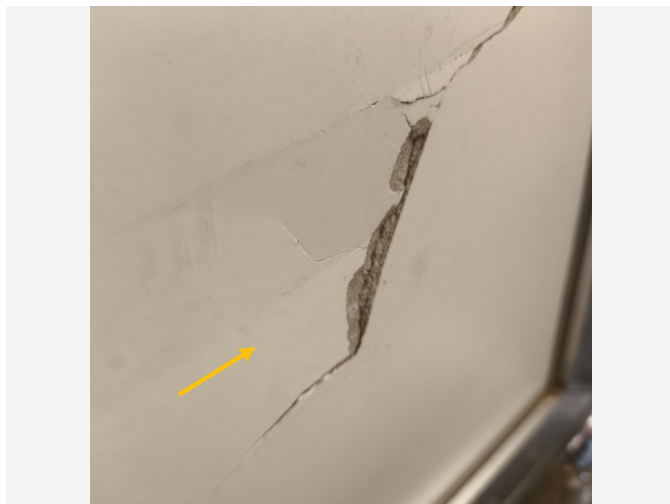
Eindbeoordeling materiaalrisico	Hoog materiaalrisico en/of hoge kans op vezelvrijgave
---------------------------------	---

Gebondenheid	Categorie 1: hechtgebonden in oorsprong
Asbestsoort (vezeltype)	Crocidoliet aanwezig
Asbestconcentratie	Laag (< 50%)
Afschermingsgraad van het gehele materiaal	Geheel of deels (ook) vrij aan de binnenlucht
Toestand van het materiaal	Matig beschadigd, matig verweerd

Beschrijving	Glasal deur berging
Omgeving	Grenst aan binnen- en buitenlucht
Primaire drager	Wandopening verticaal (raam, deur, ...)
Asbestmateriaal	Plaat, paneel, tablet - Geëmailleerd, type Glasal
Bindmiddel van asbestmateriaal	Cement
Gebondenheid op basis van bindmiddel	Hecht
Hoeveelheid (oppervlakte - dikte - aantal)	<ul style="list-style-type: none">• 0,50 m² - 1,00 cm - 1 stuk
Totaal volume	0,005 m ³
Eenvoudig bereikbaar	Ja
Bevestigingswijze	<ul style="list-style-type: none">• Geklemd
Identificatiemethode	Vaststelling zonder monstername
Destructieve handeling voor identificatie	Nee
Opmerking	De vermelde oppervlaktes, diktes, gewichten en volumes betreffen een beredeneerde schatting. Er worden geen rechten verleend aan deze oppervlaktes/diktes/volumes.

Dringend verwijderen

- Verwijder dit asbestmateriaal zo snel mogelijk. Volg de toestand goed op.
- Voer bijkomende staalname(s) uit.

- Eenvoudige handelingen: mag via doe-het-zelf of door werknemer(s) met opleidingsattest eenvoudige handelingen
EH via doe-het zelf :

Standaard dragen van de nodige wegwerp beschermingsmiddelen FFP 3 masker , handschoenen en tyvec CAT III type 5-6

Maak de platen voorzichtig los zonder te breken , verpak dubbel met plastic folie

EH opgeleid personeel 8 u basis . Bij vervangen van de ramen kunnen de panelen mee verwijderd worden door de plaatsers van nieuw raamwerk. Alle werknemer(s) moeten wel beschikken over een opleidingsattest eenvoudige handelingen 8u.

Raam/deur kader stofvrij maken dmv hepa stofzuiger met absoluutfilter

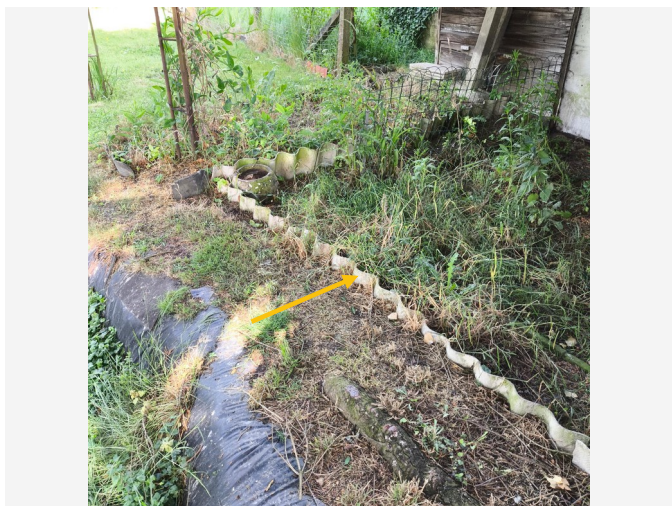
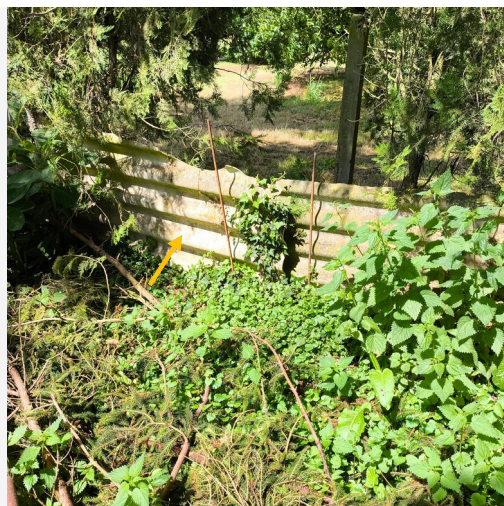
Beschrijving	Cement gebonden afval buiten
Type afvalstof	Betreft stock-voorraad of gedemonteerde asbestmaterialen
Aanwezige resten	Er liggen hier en daar wat brokstukken.
Omgeving	Buiten
Primaire drager	Gedemonteerd of buitengebruik gesteld materiaal
Asbestmaterialen	<ul style="list-style-type: none">• Dak- en gevelbekleding - Golfplaat• Dak- en gevelbekleding - Plaat
Bindmiddel van asbestmateriaal	Cement
Gebondenheid op basis van bindmiddel	Hecht
Hoeveelheid (gewicht - aantal)	<ul style="list-style-type: none">• 100,00 kg - 1 stuk
Totaal gewicht	100,00 kg
Eenvoudig bereikbaar	Ja
Identificatiemethode	Vaststelling zonder monsternamen
Opmerking	De vermelde oppervlaktes en volumes betreffen een beredeneerde schatting. Er worden geen rechten verleend aan deze oppervlaktes/volumes. De dikte is een schatting die voorkomt uit de monsterplaatsen en is daarom niet altijd representatief.

Dringend verwijderen

- Verwijder het asbestafval.
- Vermijd het bewerken of het intensief betreden (belopen, rijden, ...) van de verontreinigde zone. Is dit niet mogelijk vraag dan advies aan een erkend bodemsaneringsdeskundige voor verdere maatregelen.
- Voer bijkomende staalname(s) uit.

- Eenvoudige handelingen: mag via doe-het-zelf of door werknemer(s) met opleidingsattest eenvoudige handelingen
EH via doe-het zelf
- Bij de gemeente of het plaatselijk containerpark kan je afsluitzakken opvragen om het afval dubbel te verpakken en het af te voeren als hechtgebonden materiaal naar het containerpark. Bescherm jezelf voldoende met de nodige PBM's
Standaard dragen van de nodige wegwerp beschermingsmiddelen FFP 3 masker , handschoenen en tyvec CAT III type 5-6

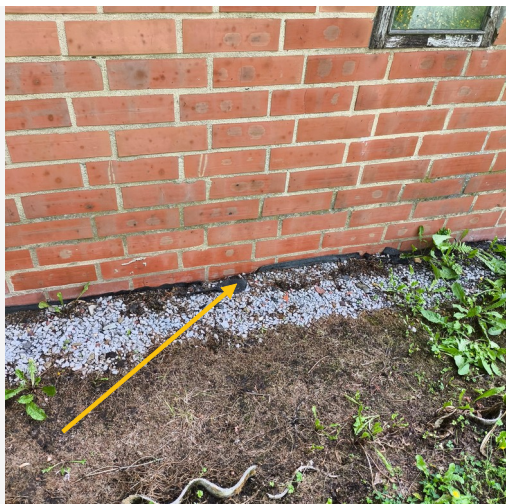
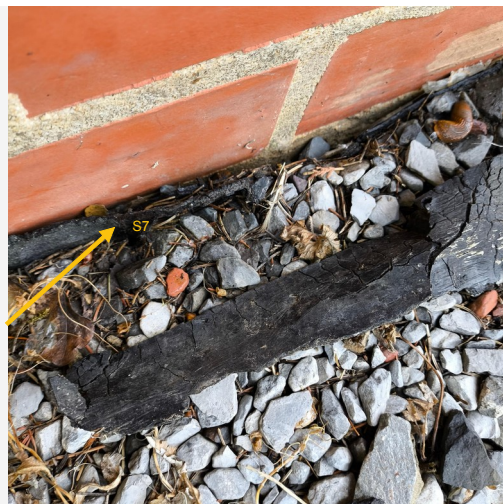
Beschrijving	Vloer/waterkering stalling
Omgeving	Buiten
Primaire drager	Vloer
Asbestmateriaal	Dak- en gevelbekleding - Roofing
Bindmiddel van asbestmateriaal	Bitumen (roofing, teer, asfalt)
Gebondenheid op basis van bindmiddel	Hecht
Hoeveelheid (oppervlakte - aantal)	<ul style="list-style-type: none">• 60,00 m² - 1 stuk
Totale oppervlakte	60,00 m ²
Eenvoudig bereikbaar	Nee <ul style="list-style-type: none">• Het asbestmateriaal is bedekt (uitgezonderd laag verf, coating, behang, kunststof, textiel) en het wegnemen van het bedekkende materiaal kan niet zonder het bedekkende materiaal te beschadigen.
Bevestigingswijze	<ul style="list-style-type: none">• Verlijmd, ingegoten, versmeerd
Identificatiemethode	Vaststelling met monsternamen
Destructieve handeling voor identificatie	Nee
Opmerking	De vermelde oppervlaktes en volumes betreffen een beredeneerde schatting. Er worden geen rechten verleend aan deze oppervlaktes/volumes. De dikte is een schatting die voorkomt uit de monsterplaatsen en is daarom niet altijd representatief.

Zorgvuldig beheren

- Zorg voor een veilig beheer en verwijder dit asbestmateriaal wanneer het bij werken eenvoudig bereikbaar wordt. Controleer de toestand jaarlijks op wijzigingen.

- Eenvoudige handelingen: mag via doe-het-zelf of door werknemer(s) met opleidingsattest eenvoudige handelingen
Verwijdering:

EH doe-het zelf en/of opgeleid aannemer (tenzij de roofing zijn bindingssterkte verloren is)

Gezien het risico op vrijstelling van asbestvezels bij de verwijderingswerken, adviseren wij de werken te laten uitvoeren door een aannemer/medewerker die hiertoe de nodig opleiding heeft gevolgd, en niet via doe-het-zelf.
