Asbestinventarisatetest

Sint-Truidersteenweg 350, 3500 Hasselt

Attestnummer : 20251115-000135.000

Uitgegeven op : 15.11.2025

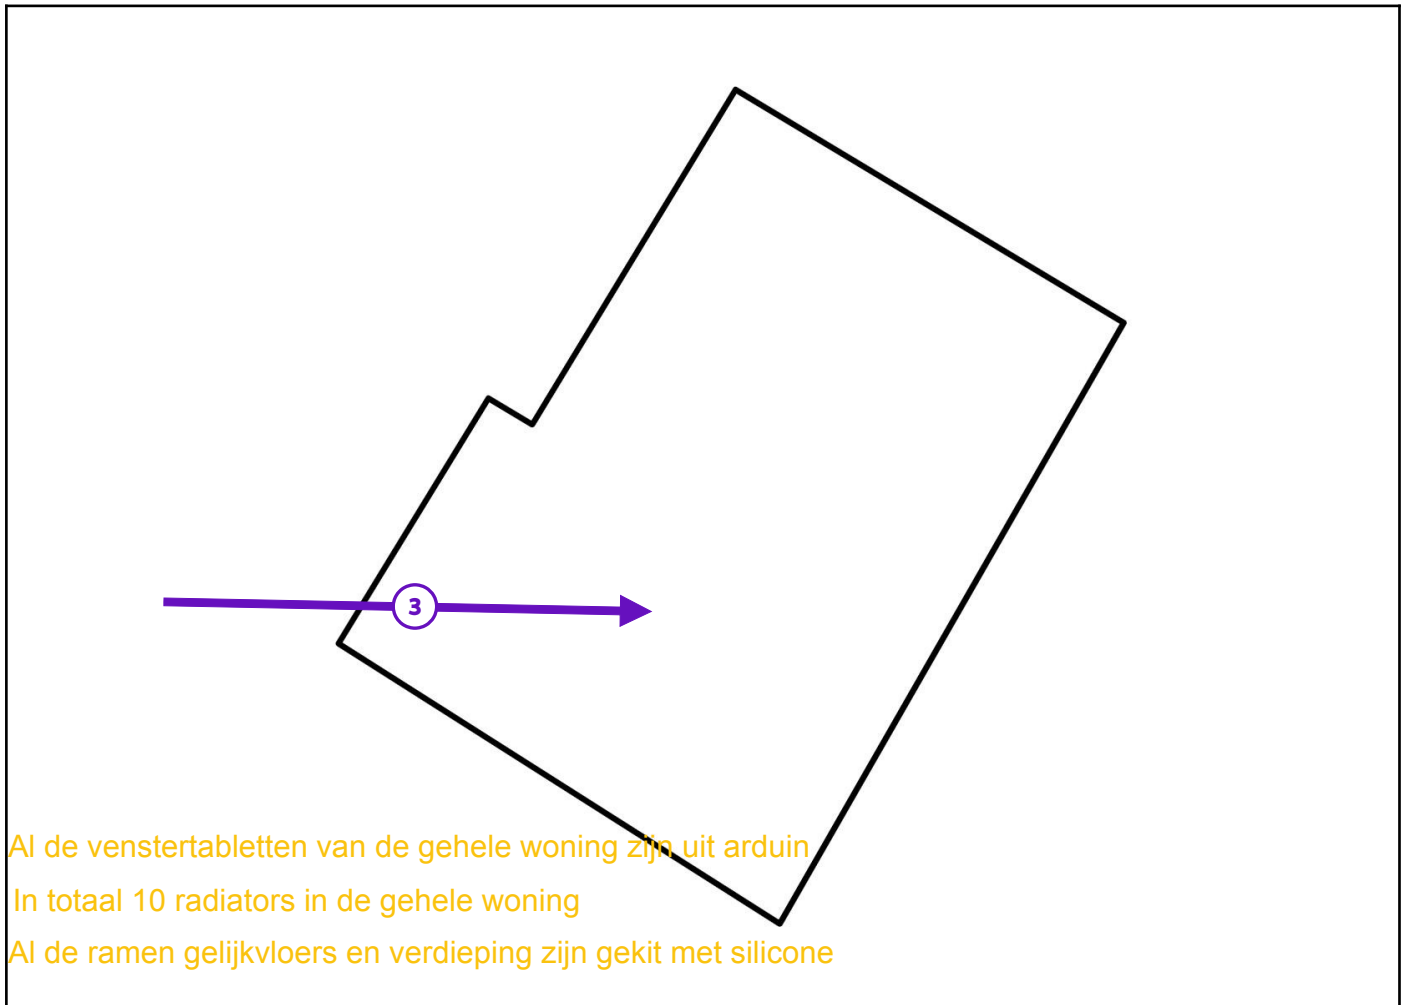
Plan 1.1: Hoofdgebouw plan

Beschrijving	Type	Actie
3. Schoorsteen rookgaskanaal - beoordeling	Beperking	-
4. Dichtingen gietijzeren radiatoren	Advies	-
5. ventabletten uit natuursteen	Advies	-
8. afkitting ramen is uit silicone	Overige ruimte of materiaal	-

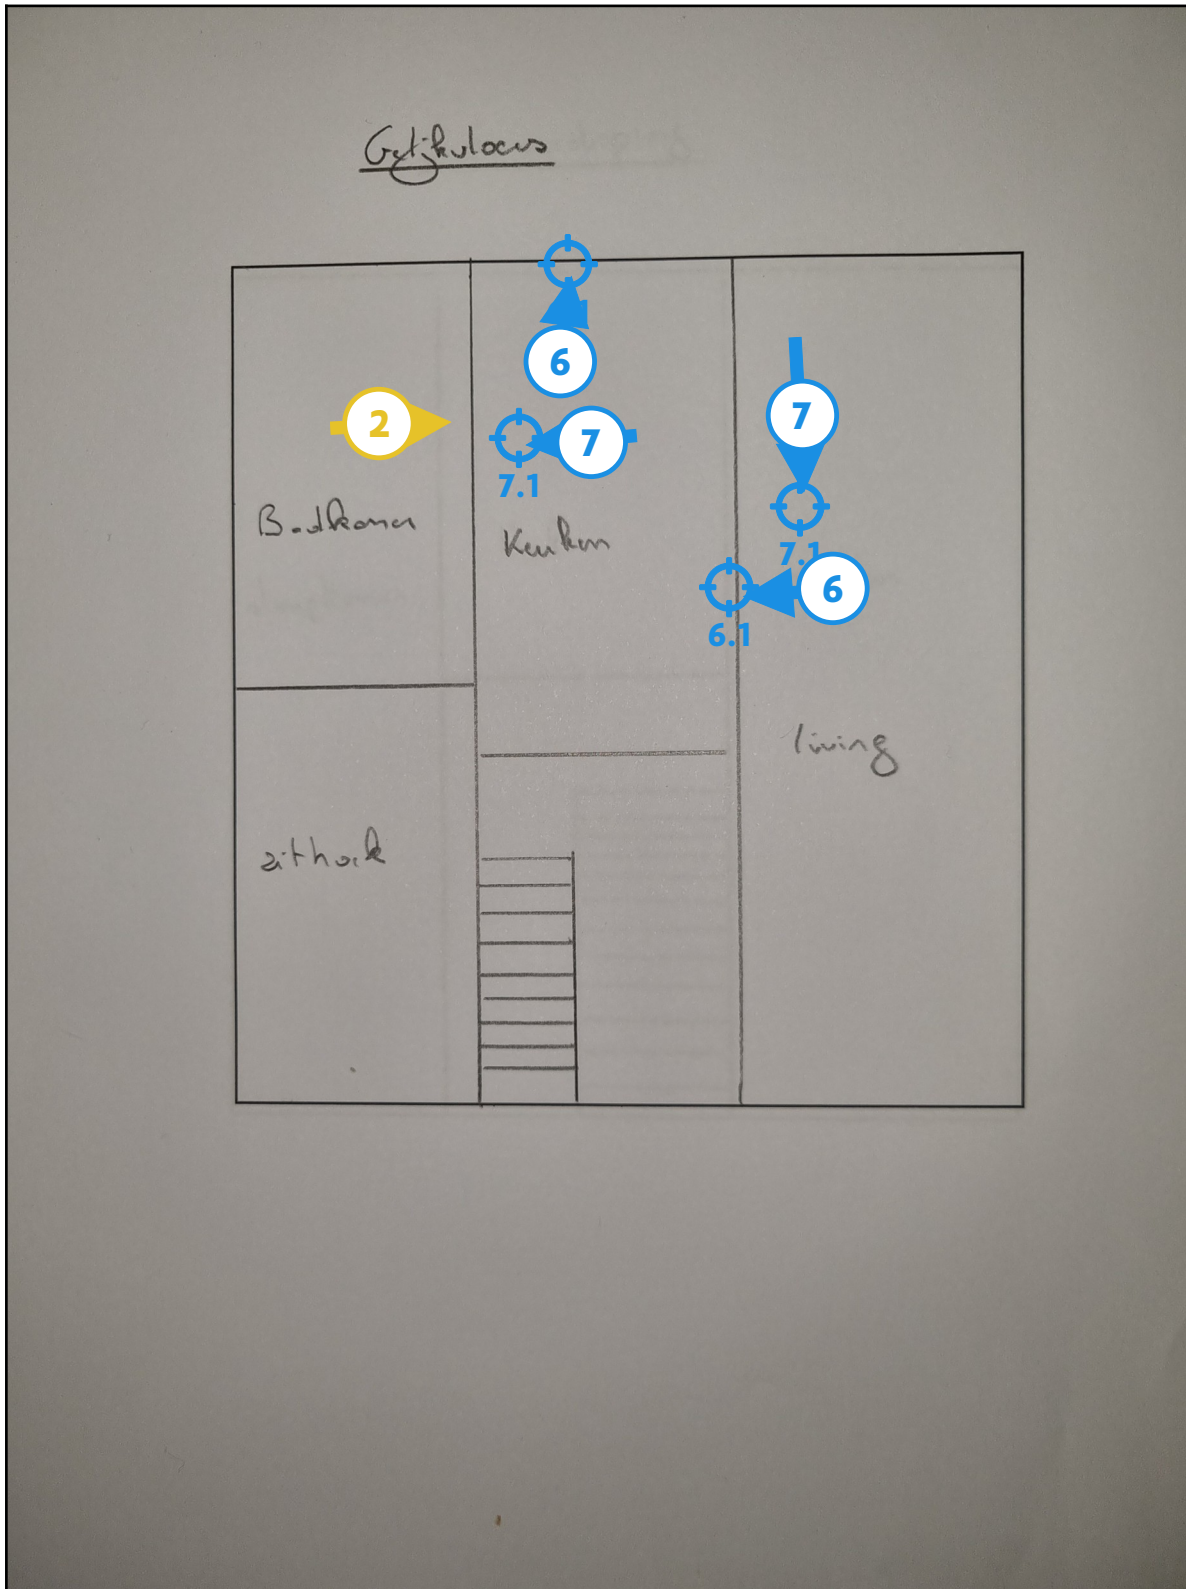
Plan 1.2: gelijkvloers

2. Bakeliet stopcontact	Asbestmateriaal	Zorgvuldig beheren
6. Pleisterwerk muren (hoeveelheden)	Geen asbest	-
6.1 Code: MM2	Mengmonster	-
7. Pleisterwerk plafonds	Geen asbest	-
7.1 Code: MM1	Mengmonster	-

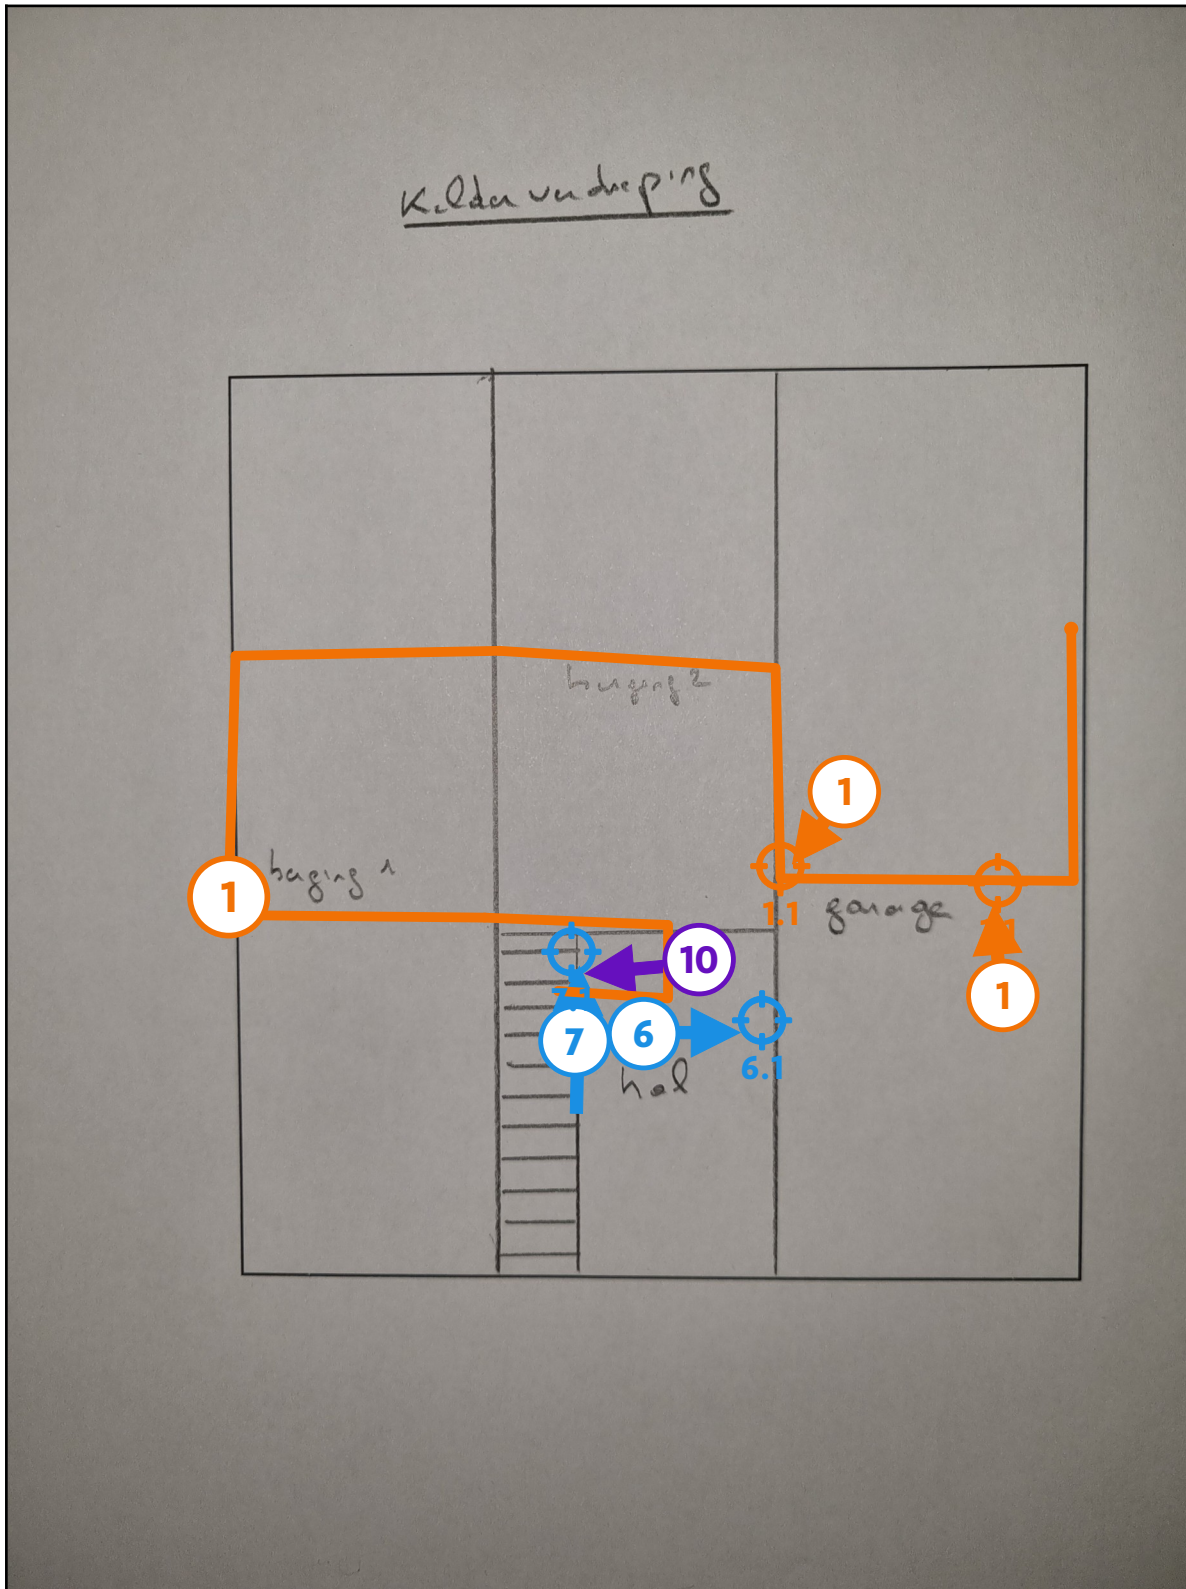
Plan 1.4: kelderverdieping

1. thermische leidingisolatie	Asbestmateriaal	Verwijderen
1.1 Code: MM3	Mengmonster	-
6. Pleisterwerk muren (hoeveelheden)	Geen asbest	-
6.1 Code: MM2	Mengmonster	-
7. Pleisterwerk plafonds	Geen asbest	-
7.1 Code: MM1	Mengmonster	-
10. Stookketel / Brander	Overige ruimte of materiaal	-

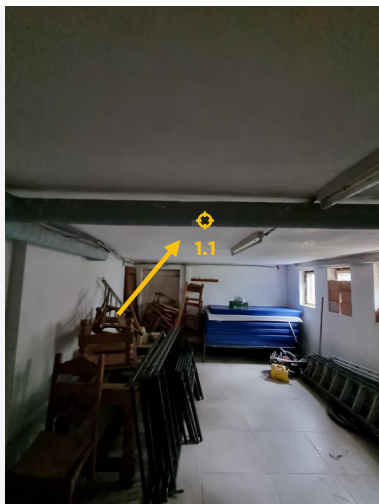
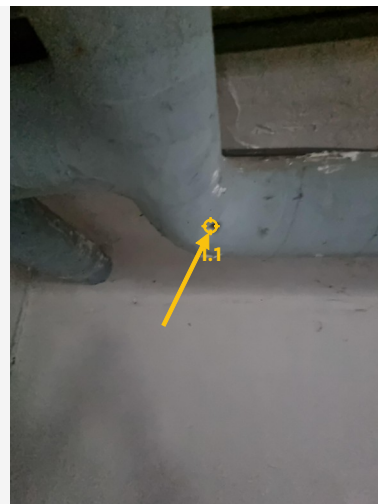
Het asbestmateriaal valt onder de mijlpaal van 2034.

Eindbeoordeling materiaalrisico	Zeer laag materiaalrisico en/of zeer lage kans op vezelvrijgave
---------------------------------	---

Gebondenheid	Categorie 2: niet-hechtgebonden met matrix
Asbestsoort (vezeltype)	Alleen chrysotiel
Asbestconcentratie	Hoog ($\geq 50\%$)
Afschermingsgraad van het gehele materiaal	Stootvaste afscherming of omkasting
Toestand van het materiaal	Onbeschadigd, niet verweerd

#	Type	Referentie	Resultaat
1.1	Mengmonster	MM3	Chrysotiel

Beschrijving	thermische leidingisolatie
Omgeving	Binnen
Primaire drager	HVAC infrastructuur en uitrusting
Asbestmateriaal	In-situ afwerkingslagen - Thermische isolatie
Bindmiddel van asbestmateriaal	Gips - kalk
Gebondenheid op basis van bindmiddel	Niet-hechtgebonden
Hoeveelheid (lengte - omtrek - dikte - aantal)	<ul style="list-style-type: none">• 15,00 m - 20,00 cm - 5,00 cm - 1 stuk
Totaal volume	0,15 m ³
Eenvoudig bereikbaar	Ja
Bevestigingswijze	<ul style="list-style-type: none">• Verlijmd, ingegoten, versmeerd
Identificatiemethode	Een monstername door de asbestdeskundige met laboanalyse door een asbestlabo.
Destructieve handeling voor identificatie	Nee

Verwijderen

- Zorg voor een veilig beheer. Vermijd het beschadigen van het asbestmateriaal. Controleer de toestand jaarlijks op wijzigingen.
- Sluit de ruimte luchtdicht af en vermijd het betreden van de ruimte.
- Scherm in afwachting van verwijdering het asbestmateriaal af van luchtstromingen en verstoring: bijvoorbeeld door het te verpakken, te fixeren, af te dekken, signalisatie - afbakening aan te brengen, ...
- Verwijder dit asbestmateriaal zo snel mogelijk. Volg de toestand goed op.
- Voer binnenluchtmetingen uit om actuele blootstellingsrisico's in de binnenlucht te monitoren.
- Voer bijkomende staalname(s) uit.

- Hermetische zone (erkend asbestverwijderaar)
losgebonden asbesttoepassing in binnenruimte

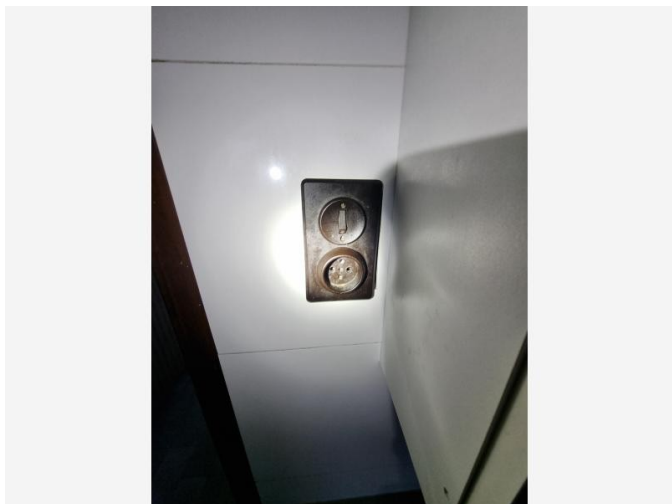
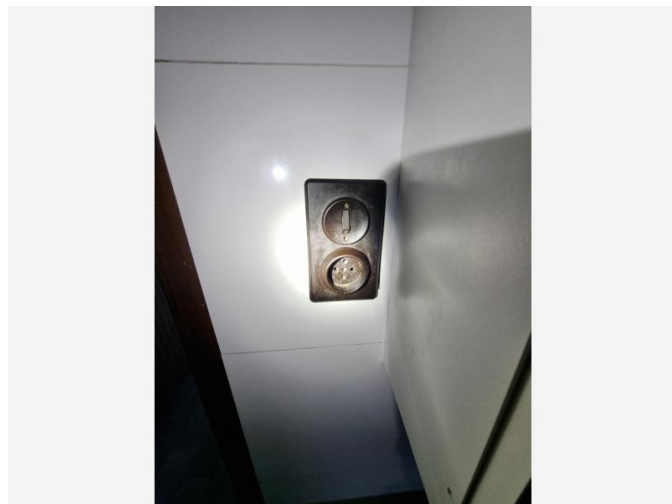
Het asbestmateriaal valt onder de mijlpaal van 2040.

Eindbeoordeling materiaalrisico	Laag materiaalrisico en/of verlaagde kans op vezelvrijgave
---------------------------------	--

Gebondenheid	Categorie 1: hechtgebonden in oorsprong
Asbestsoort (vezeltype)	Crocidoliet aanwezig
Asbestconcentratie	Laag (< 50%)
Afschermingsgraad van het gehele materiaal	Geheel of deels (ook) vrij aan de binnenlucht
Toestand van het materiaal	Onbeschadigd, niet verweerd

Beschrijving	Bakeliet stopcontact
Omgeving	Binnen
Primaire drager	Communicatie en elektrische infrastructuur en uitrusting
Asbestmateriaal	Plaat, paneel, tablet - Type Bakeliet
Bindmiddel van asbestmateriaal	Kunststof of -hars
Gebondenheid op basis van bindmiddel	Hecht
Hoeveelheid (oppervlakte - dikte - aantal)	<ul style="list-style-type: none"> • 0,40 m² - 0,30 cm - 1 stuk
Totaal volume	0,001 m ³
Eenvoudig bereikbaar	Ja
Bevestigingswijze	<ul style="list-style-type: none"> • Geschroefd
Identificatiemethode	De asbestdeskundige beoordeelt het materiaal als asbesthoudend, en dit zonder monstername.
Destructieve handeling voor identificatie	Nee
Opmerking	Deze oppervlakte werd niet gemeten, maar geschat op basis van een benadering voor alle aanwezige stopcontacten. Deze schatting mag niet worden gebruikt als maatstaf voor heffingen. Als deskundige hebben wij geverifieerd dat het materiaal inderdaad bakeliet betreft en geen harde PVC. Bakeliet wordt door ons beschouwd als een asbestverdachte toepassing, aangezien het in veel gevallen asbesthoudend is. We hebben echter geen staalname uitgevoerd om de functionaliteit van de stopcontacten niet in gevaar te brengen.

Zorgvuldig beheren

- Zorg voor een veilig beheer. Vermijd het beschadigen van het asbestmateriaal. Controleer de toestand jaarlijks op wijzigingen.
- Voer bijkomende staalname(s) uit.

- Eenvoudige handelingen: mag via doe-het-zelf of door werknemer(s) met opleidingsattest eenvoudige handelingen
Raadpleeg de actuele wetgeving op de website van OVAM. Onder strikte voorwaarden kan het eventueel toegestaan zijn om deze toepassing zelf te verwijderen. Bij twijfel wordt echter sterk aangeraden om een erkende asbestverwijderaar te raadplegen. Zorg er bovendien voor dat u zich goed informeert via de websites van OVAM en andere officiële bronnen over de vereiste persoonlijke beschermingsmaatregelen en de richtlijnen voor het veilig verwijderen van asbest.

Houd er rekening mee dat deze toepassingen vaak onder spanning staan. Het is daarom aan te raden om ook een elektricien te raadplegen, aangezien het werken aan of verwijderen van deze toepassingen specifieke technische kennis vereist.

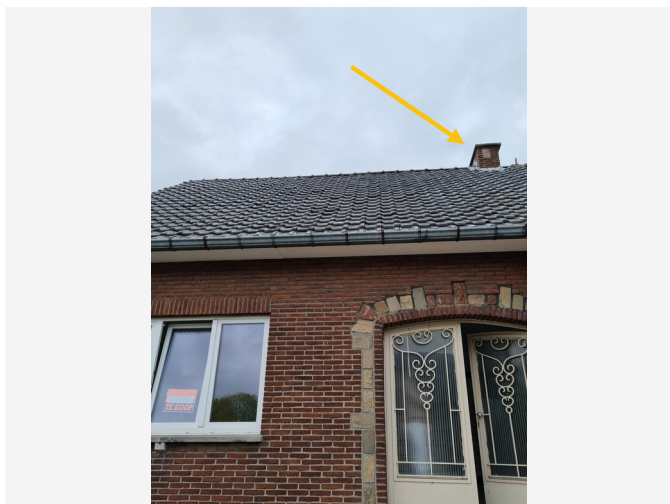
Situeringfoto

Tijdelijke beperking

Reden: Het te onderzoeken materiaal situeert zich hoger dan 3,50 m te rekenen vanaf een veilige ondergrond

Uitleg van de asbestdeskundige: Het rookgaskanaal is niet beoordeeld. Aan de binnenzijde is de kachel aangesloten. Aan de buitenzijde is het hoger dan 3,5 meter om de schoorsteen te inspecteren. Het is niet zichtbaar of er een asbestverdacht rookgaskanaal aanwezig is in de schoorsteen. Conform ons inspectieprotocol mogen wij een beperking inroepen voor hoogtes hoger dan 3,5 m. Indien men dit wil laten onderzoeken, dient er een nieuwe afspraak gemaakt te worden en moet er een hoogtewerker voorzien worden, evenals iemand die bevoegd is om deze te bedienen en eventueel een techniek die de al dan niet aanwezige schouwhoed kan afnemen en weer terugplaatsen.

(Asbest)materiaal	Rookgaskanaal
Karakterisatie	Asbest (verdacht)
Primaire drager	HVAC infrastructuur en uitrusting

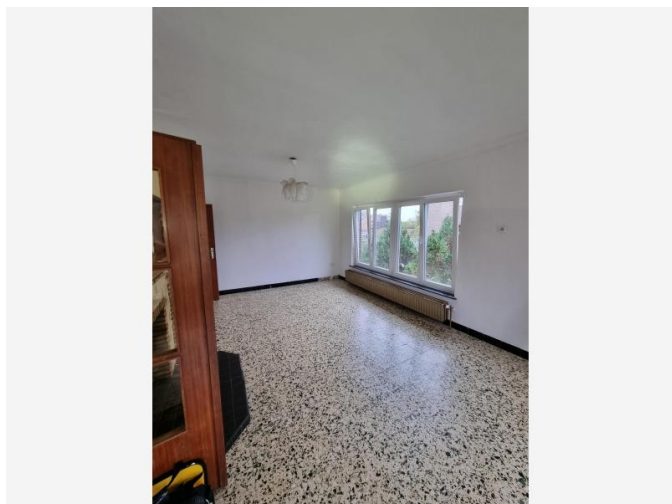
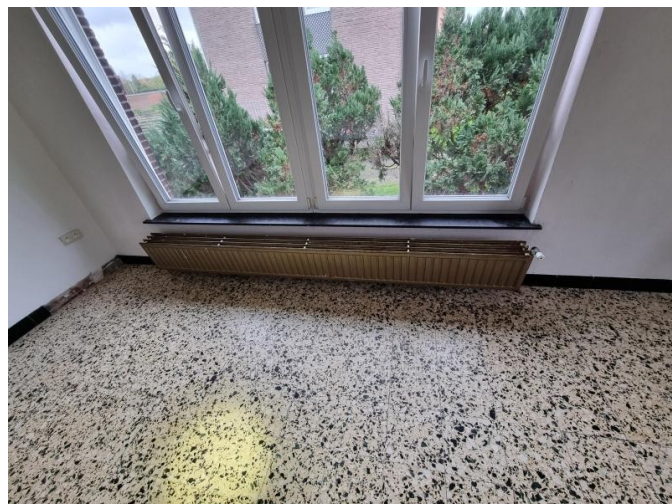
Tijdens onze inspectie trokken de gietijzeren radiatoren onze aandacht. Deze radiatoren bevatten vaak pakkingen die mogelijk asbestverdacht of asbesthoudend zijn. Omdat wij geen destructieve methoden mogen toepassen, hebben we visueel aan de buitenzijde geen pakkingen kunnen vaststellen. Bij renovatie of sloop is een destructief onderzoek naar deze radiatoren echter noodzakelijk, aangezien de kans groot is dat ze asbesthoudende pakkingen bevatten.

Basis voor advies	Beoordeling op basis van expertise, zonder een vaststelling door de asbestdeskundige.
Primaire drager	HVAC infrastructuur en uitrusting
(Asbest)materiaal	Pakking, dichting

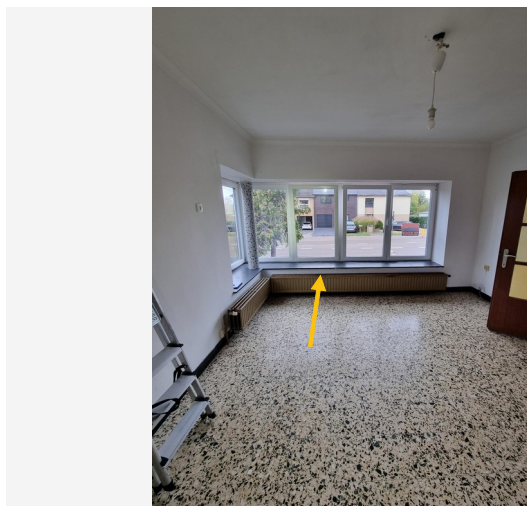
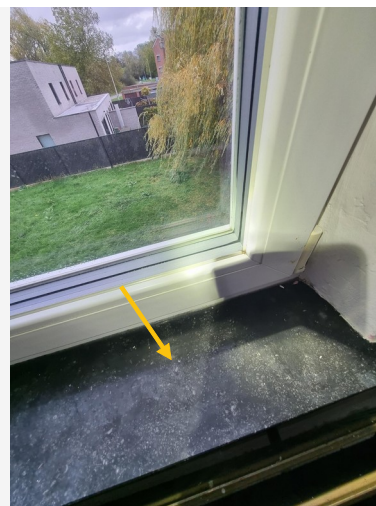
venstertabletten zijn uit arduin - niet asbestverdacht

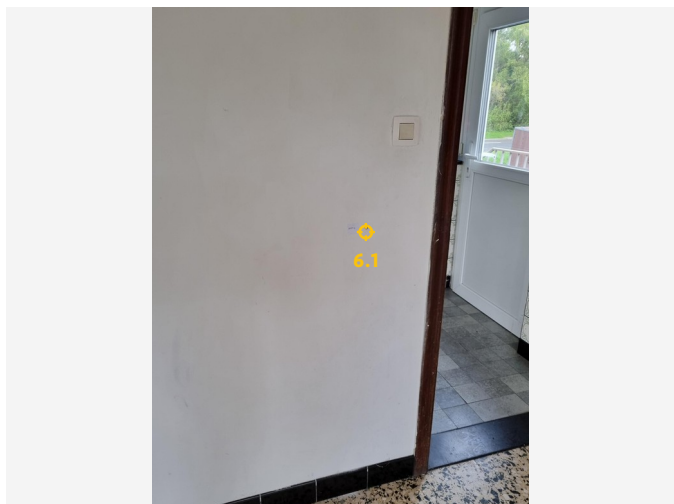
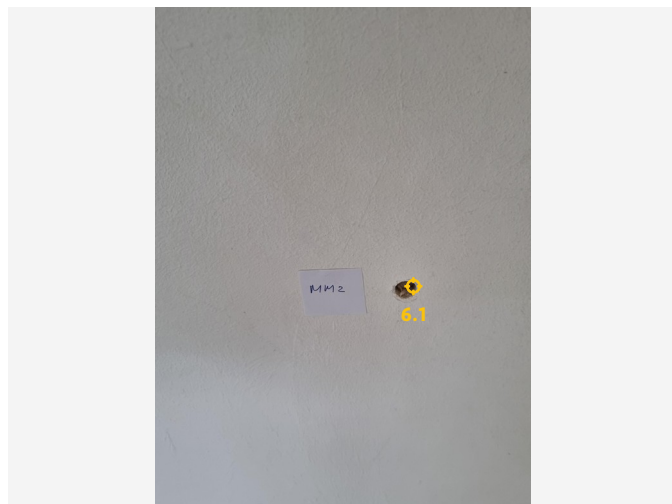
Geen asbest

#	Type	Referentie	Resultaat
6.1	Mengmonster	MM2	Geen asbest

Beschrijving	Pleisterwerk muren (hoeveelheden)
Omgeving	Binnen
Primaire drager	Binnenwand
Bindmiddel van materiaal	Gips - kalk
Gebondenheid op basis van bindmiddel	Niet-hechtgebonden
Hoeveelheid (oppervlakte - dikte - aantal)	• 150,00 m ² - 1,00 cm - 1 stuk
Totaal volume	1,50 m ³
Identificatiemethode	Een monstername door de asbestdeskundige met laboanalyse door een asbestlabo.
Destructieve handeling voor identificatie	Nee
Opmerking	Deze oppervlakte, volumes en gewichten zijn niet gemeten, maar geschat op basis van een benadering van het aanwezig pleisterwerk in alle muren (de opgegeven hoeveelheden mogen niet gebruikt worden als maatstaf van heffing).

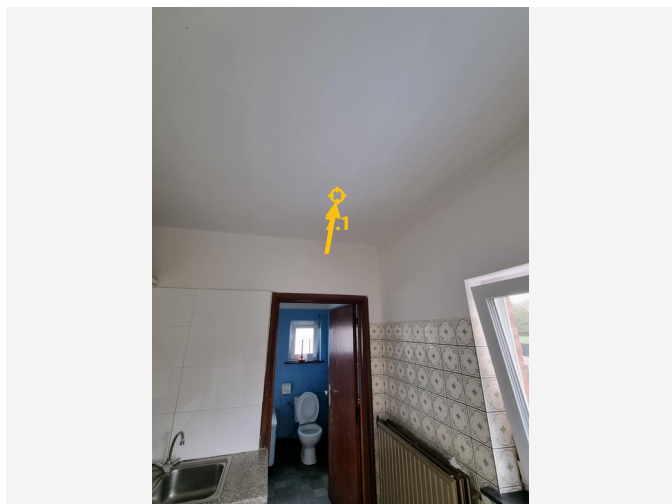
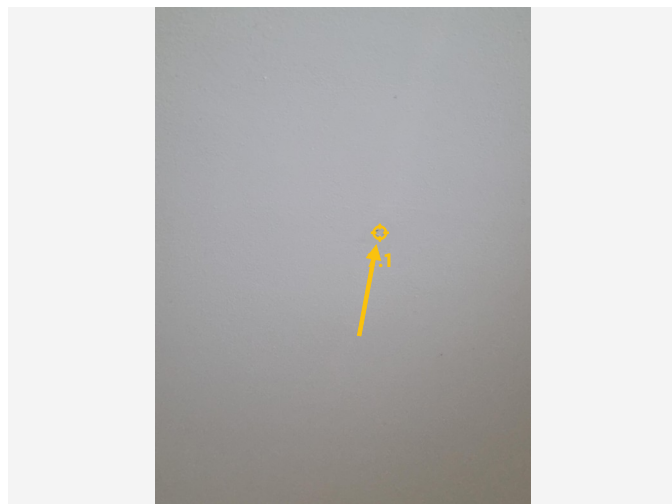
Fiche 7: Pleisterwerk plafonds

Geen asbest

#	Type	Referentie	Resultaat
7.1	Mengmonster	MM1	Geen asbest

Beschrijving	Pleisterwerk plafonds
Omgeving	Binnen
Primaire drager	Plafond
Bindmiddel van materiaal	Gips - kalk
Gebondenheid op basis van bindmiddel	Niet-hechtgebonden
Hoeveelheid (oppervlakte - dikte - aantal)	• 200,00 m ² - 1,00 cm - 1 stuk
Totaal volume	2,00 m ³
Identificatiemethode	Een monstername door de asbestdeskundige met laboanalyse door een asbestlabo.
Destructieve handeling voor identificatie	Nee
Opmerking	Deze oppervlakte, volumes en gewichten zijn niet gemeten, maar geschat op basis van een benadering van het aanwezig pleisterwerk in alle plafonds (de opgegeven hoeveelheden mogen niet gebruikt worden als maatstaf van heffing).

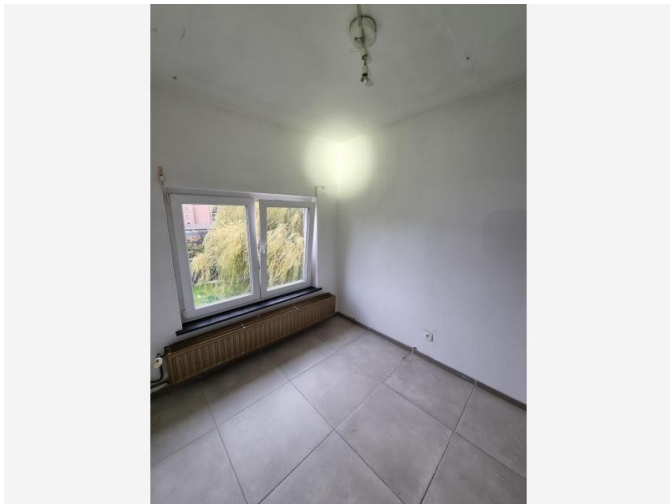
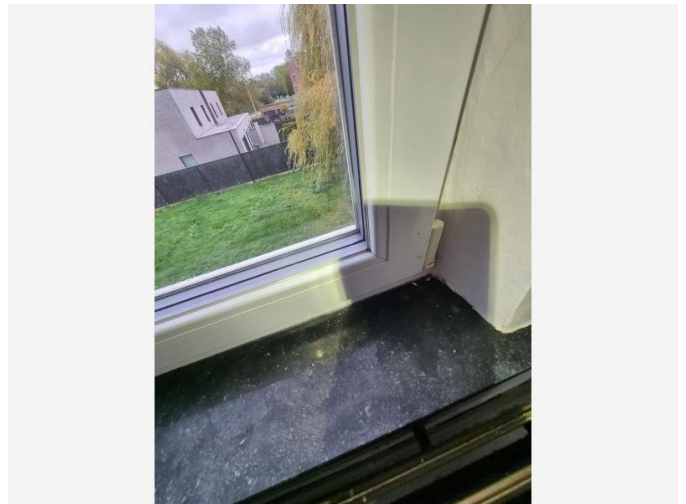
Beschrijving	Notitie	Terug te vinden op plannen
Fiche 8: afkitting ramen is uit silicone	ramen zijn na 2001 vervangen - silicone geen mastiek	Plan 1.1: Hoofdgebouw plan
Fiche 9: kleidakpannen	-	-
Fiche 10: Stookketel / Brander	Tijdens onze inspectie hebben we geen bouwjaar kunnen achterhalen van de stookketel. Het uiterlijk van het toestel doet vermoeden dat het in gebruik is genomen voor 2001 en mogelijk tot een risicobouwjaar behoort, wat inhoudt dat er eventueel asbestverdachte toepassingen in aanwezig kunnen zijn. Het is daarom van groot belang om de techniker hiervan op de hoogte te stellen bij werkzaamheden en, indien nodig, een asbestdeskundige in te schakelen die kan meedenken over de mogelijke aanwezigheid van asbestverdachte toepassingen tijdens de werkzaamheden aan het toestel. Wij als deskundigen mogen geen toestellen demonteren om verdachte toepassingen op te sporen.	Plan 1.4: kelderverdieping

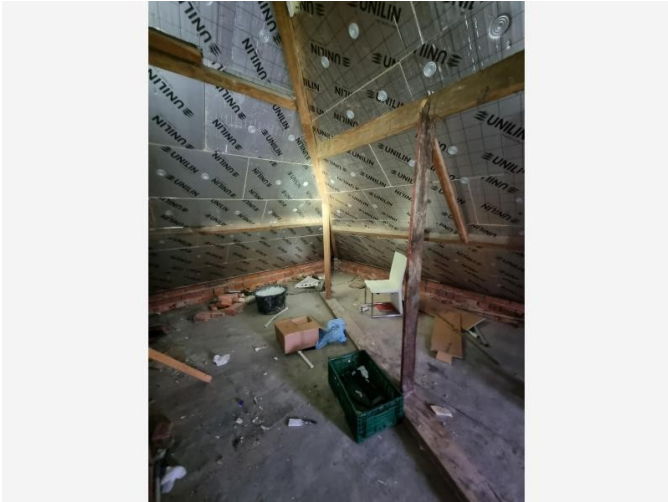
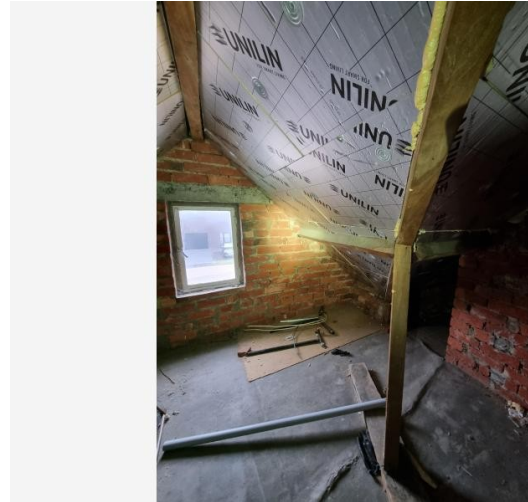
Fiche 11: Onderdak van de woning is PUR	Tijdens het onderzoek en de controle van het onderdak hebben we vastgesteld dat het uit een niet-asbestverdacht PUR plaat bestaat.	Plan 1.3: eerste verdieping
