Asbestinventarisatetest

Ubbelstraat 110, 3550 Heusden-Zolder

Attestnummer : **20260518-000379.000**

Uitgegeven op : **18.05.2026**

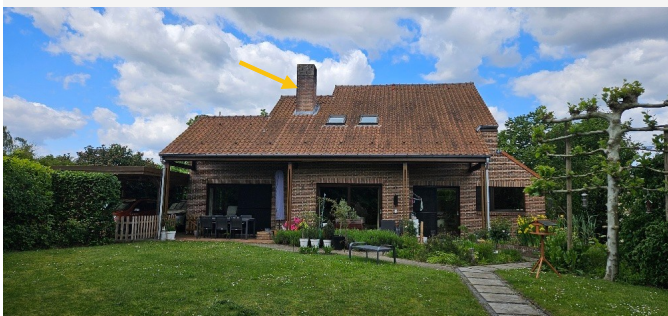
Situeringfoto

Tijdelijke beperking

Reden: Het te onderzoeken materiaal situeert zich hoger dan 3,50 m te rekenen vanaf een veilige ondergrond

Uitleg van de asbestdeskundige: Geen inspectie mogelijk op deze hoogte aan een schuin dak.

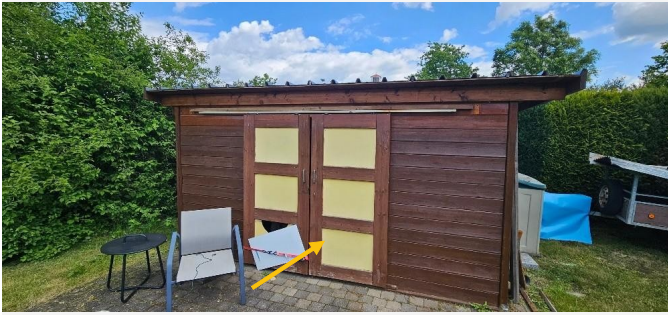
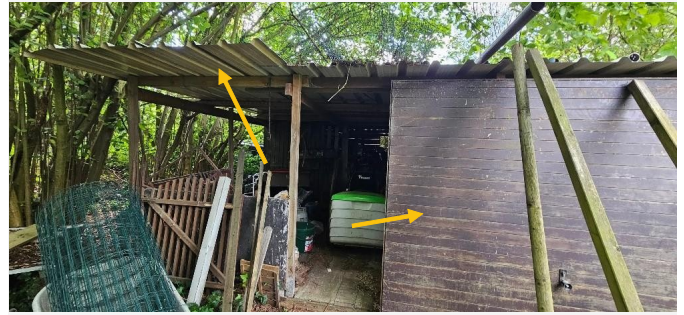
Informatie over een niet-asbestverdacht materiaal

De constructiematerialen van de bijgebouwen bestaan uit hout, kunststof en metaal. Bijgevolg geen verdachte materialen (metalen daken, houten constructie)

De asbestdeskundige beoordeelt het materiaal als niet-asbestverdacht.

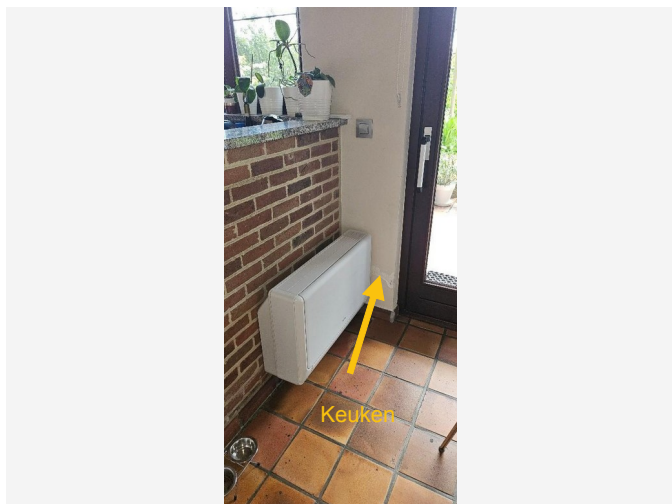
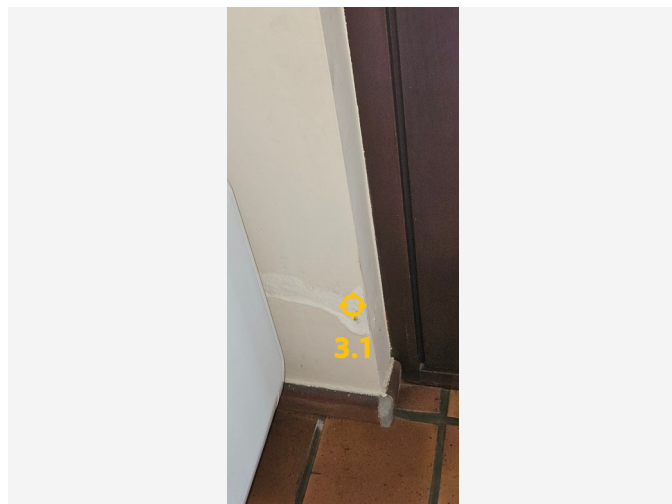
Fiche 3: Pleisterwerk wanden

Conclusie

Geen asbest

#	Type	Referentie	Resultaat
3.1	Mengmonster	Msnr.1 Pleisterwerk wanden	Geen asbest

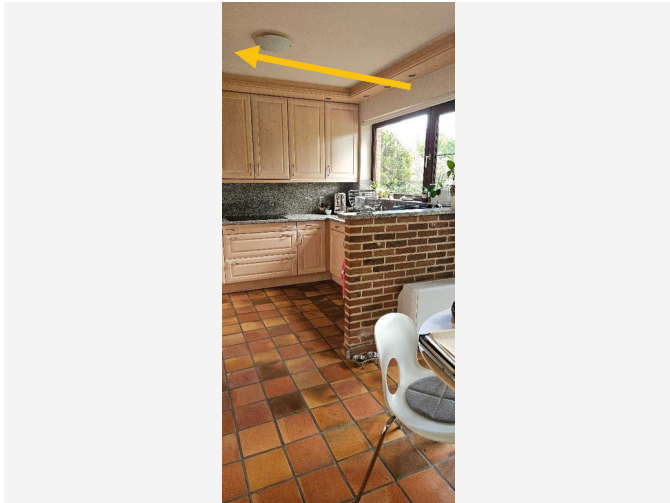
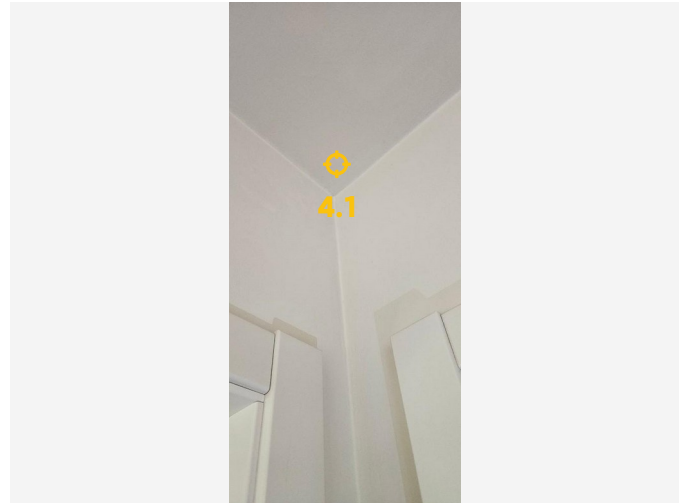
Fiche 4: Pleisterwerk plafond

Conclusie

Geen asbest

#	Type	Referentie	Resultaat
4.1	Mengmonster	Msnr.2 Pleisterwerk plafond	Geen asbest
