Asbestinventarisatetest

Zagerijstraat 17, 3550 Heusden-Zolder

Attestnummer : 20260105-000192.000

Uitgegeven op : 05.01.2026

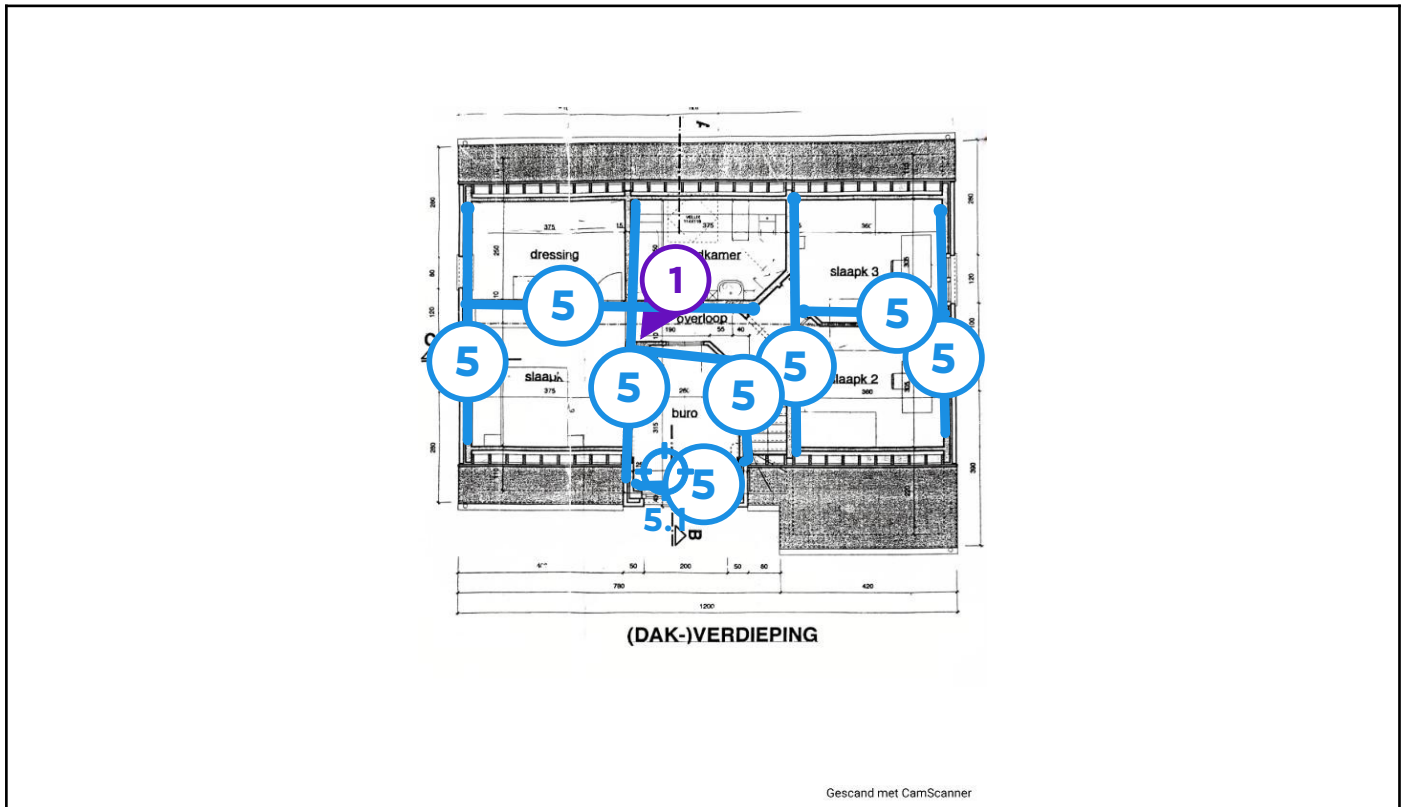
Plan 1.6: Verdiepingplan

Beschrijving	Type	Actie
1. Schoorsteen	Beperking	-
5. Pleisterwerk wanden	Geen asbest	-
5.1 Code: Msnr.1 Pleisterwerk wanden	Mengmonster	-

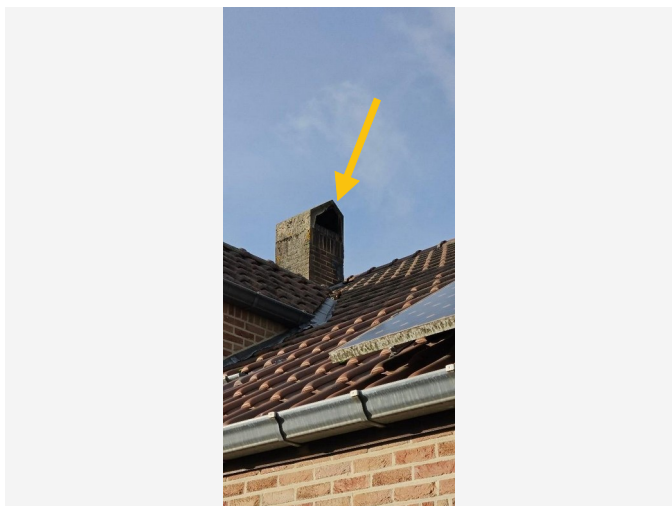
Situeringfoto

Tijdelijke beperking

Reden: Het te onderzoeken materiaal situeert zich hoger dan 3,50 m te rekenen vanaf een veilige ondergrond

Uitleg van de asbestdeskundige: Geen inspectie mogelijk op deze hoogte.

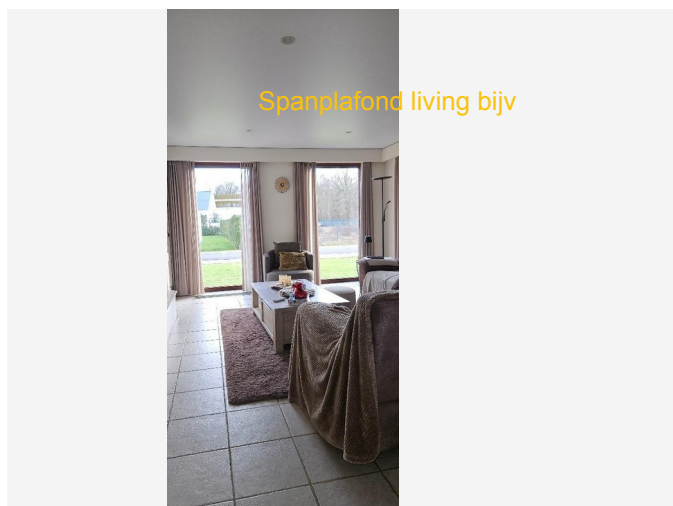
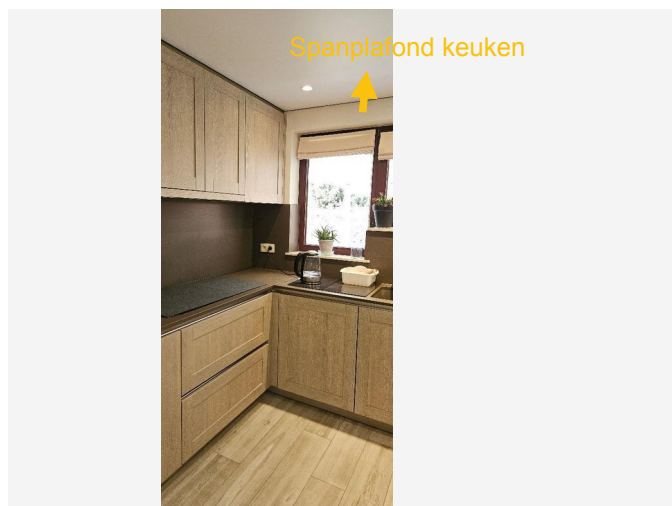
Spanplafond living bijv

Informatie over een materiaal dat de asbestdeskundige niet kan waarnemen of vaststellen

Er werden voorzetwanden (valse muren) en spanplafond aangebracht tegen de wanden en plafonds

-op gelijkvloers alle plafonds uit gyproc (gang, berging) en spanplafond (keuken en living)

- de bovenverdiepingen ook alle plafonds + de schuine wanden uit gyproc

-garage welfsels en zichtbaar metselwerk (laagje verf)

Als deskundige kan ik geen uitspraak doen over eventuele asbestverdachte toepassingen die aanwezig zijn of verborgen zitten achter de voorzetwanden. Bij renovaties, sloop of verbouwingen is het aan te raden een destructieve asbestinventaris op te stellen voor deze ruimtes.

PS: de wanden en plafonds in de kelder zijn uit zichtbaar metselwerk en welfsels (geen afwerkingslaag)

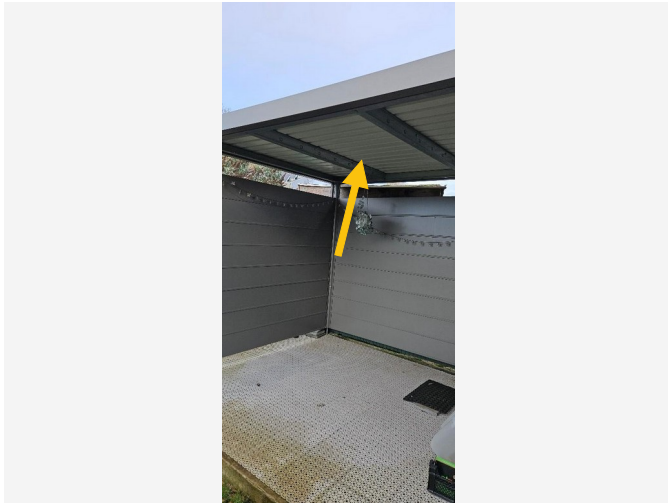
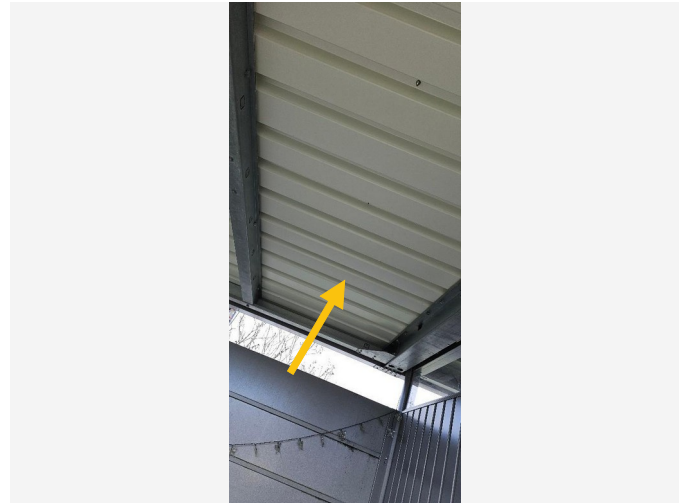
Informatie over een niet-asbestverdacht materiaal

Metalen dak en kunststof, geen verdachte materialen.

Basis voor advies	De asbestdeskundige beoordeelt het materiaal als niet-asbestverdacht.
-------------------	---

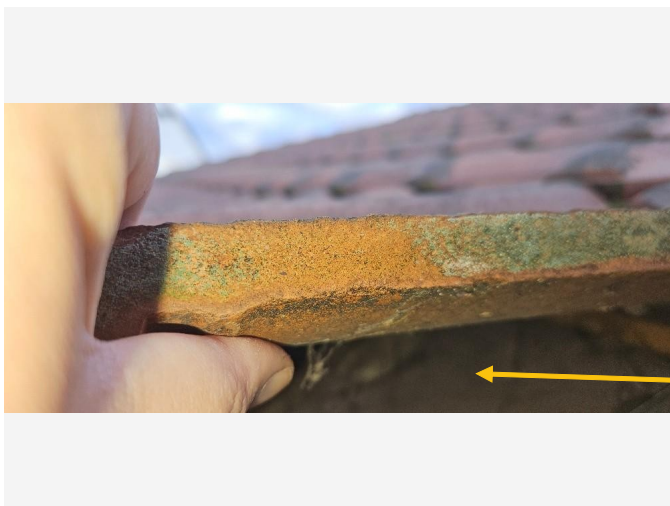
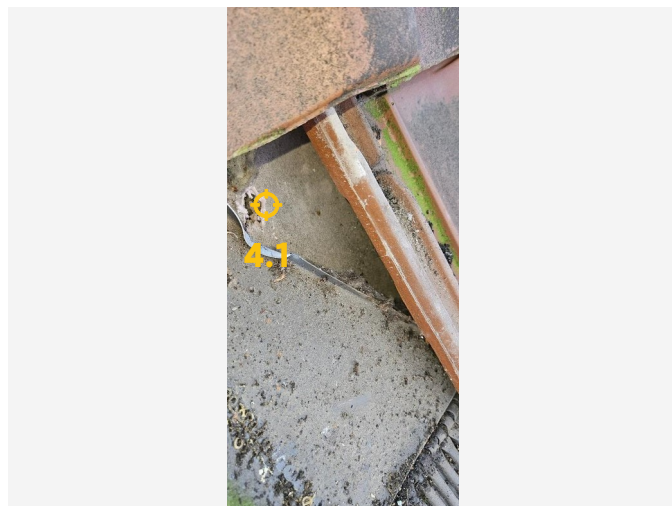
Fiche 4: Onderdak woning

Conclusie

Geen asbest

#	Type	Referentie	Resultaat
4.1	Puntmonster	Psnr.2 Onderdak plaat	Geen asbest

Beschrijving	Onderdak woning
Omgeving	Buiten
Primaire drager	Schuin dak
Bindmiddel van materiaal	Cement
Gebondenheid op basis van bindmiddel	Hecht
Hoeveelheid (oppervlakte - dikte - aantal)	• 125,00 m ² - 0,50 cm - 1 stuk
Totaal volume	0,625 m ³
Identificatiemethode	Een monstername door de asbestdeskundige met laboanalyse door een asbestlabo.
Destructieve handeling voor identificatie	Nee

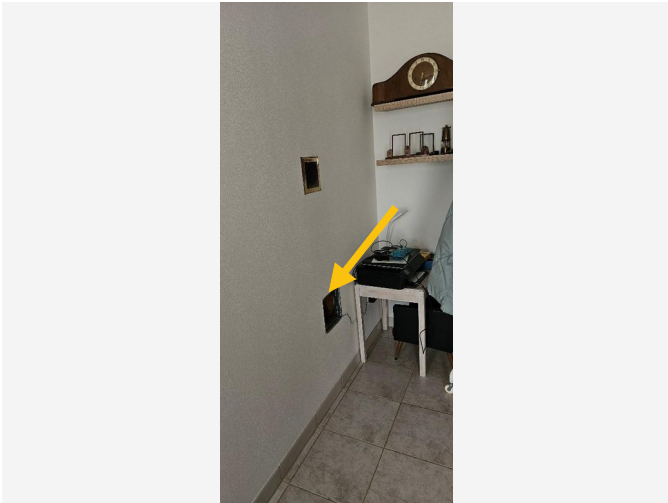
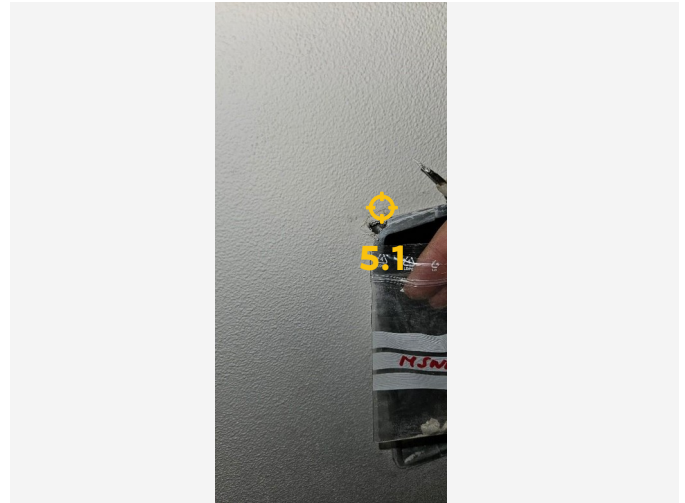
Fiche 5: Pleisterwerk wanden

Conclusie

Geen asbest

#	Type	Referentie	Resultaat
5.1	Mengmonster	Msnr.1 Pleisterwerk wanden	Geen asbest

Beschrijving	Pleisterwerk wanden
Omgeving	Binnen
Primaire drager	Binnenwand
Bindmiddel van materiaal	Gips - kalk
Gebondenheid op basis van bindmiddel	Niet-hechtgebonden
Hoeveelheid (oppervlakte - dikte - aantal)	• 280,00 m ² - 1,00 cm - 1 stuk
Totaal volume	2,80 m ³
Identificatiemethode	Een monstername door de asbestdeskundige met laboanalyse door een asbestlabo.
Destructieve handeling voor identificatie	Nee
Opmerking	Deze oppervlakte, volumes en gewichten zijn niet gemeten, maar geschat op basis van een benadering van het aanwezig pleisterwerk (de opgegeven hoeveelheden mogen niet gebruikt worden als maatstaf van heffing)

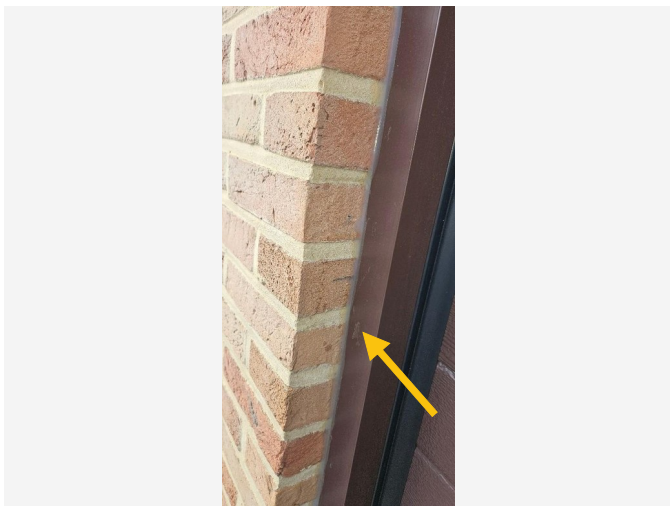
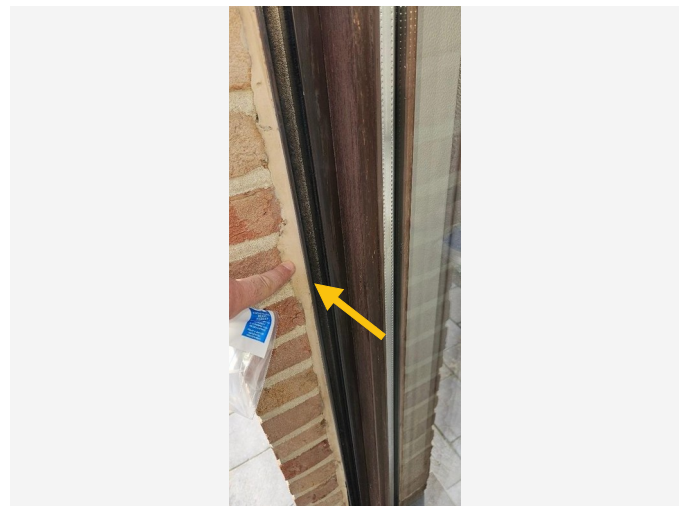
Beschrijving	Notitie	Terug te vinden op plannen
Fiche 6: Kitwerk ramen en deuren	Geen verdachte kitwerk, zachte siliconen	Plan 1.9: Woning contouren
Fiche 7: Dakbedekking	Dakpannen zijn keramisch, geen verdachte materialen	Plan 1.8: Woning contouren
