Asbestinventarisatetest

Hoogsimsestraat 20, 3570 Alken

Attestnummer : 20250618-000421.000

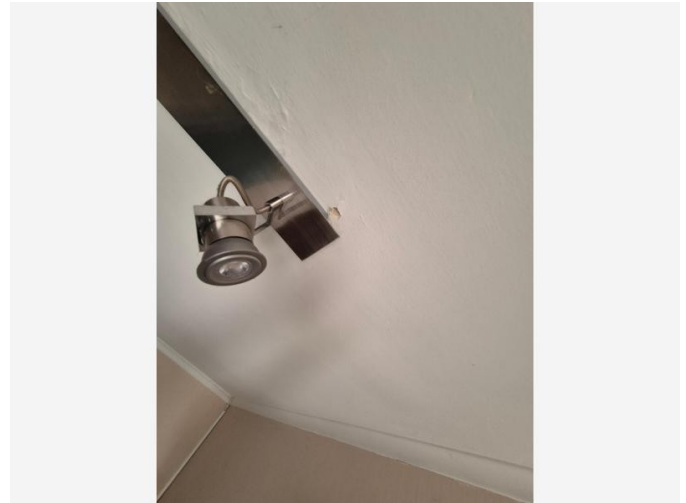
Fiche 2: Pleister plafond

Geen asbest

Overzichtsfoto

Detailfoto

#	Type	Referentie	Resultaat
2.1	Mengmonster	2534 Pleister plafond	Geen asbest

Beschrijving	Pleister plafond
Omgeving	Binnen
Primaire drager	Plafond
Bindmiddel van materiaal	Gips - kalk
Gebondenheid op basis van bindmiddel	Niet-hechtgebonden
Hoeveelheid (oppervlakte - dikte - aantal)	• 100,00 m ² - 1,00 cm - 1 stuk
Totaal volume	1,00 m ³
Identificatiemethode	Vaststelling met monstername
Destructieve handeling voor identificatie	Nee
Opmerking	Enkel pleisterwerk in woonkamer gelijkvloer en hal 1e verdieping. Slaapkamers en andere kamers zijn afgewerkt met houten plankjes of gipskartonplaten
