Asbestinventarisatetest

Tongersesteenweg 266, 3724 Kortesseem

Attestnummer : 20240503-000065.000

Uitgegeven op : 03.05.2024

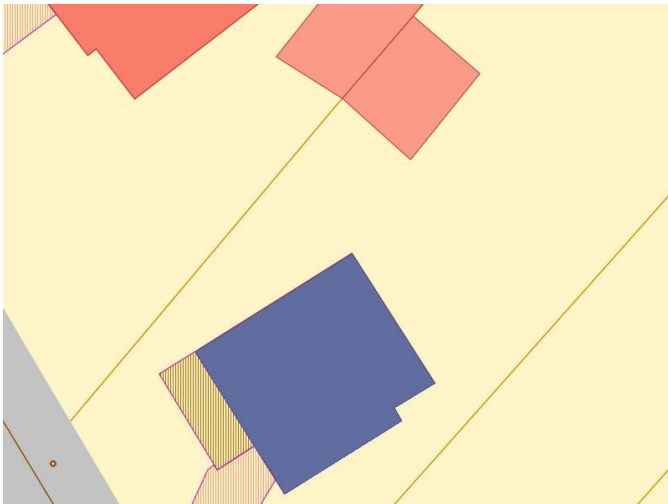
Zone 1: Hoofdgebouw

- 3** **Asbestmaterialen**
- 0 Beperkingen
- 0 Uitsluitingen
- 0 Roerende goederen
- 0 Puin, steenslag, (water)bodem
- 0 Adviezen
- 4** **Geen asbest**

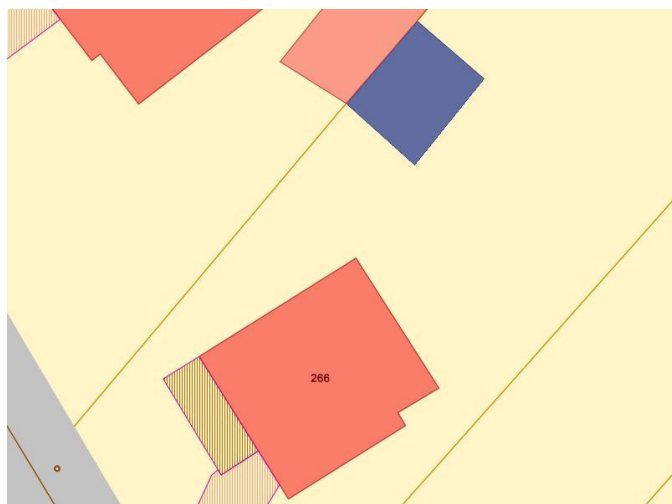
Zone 2: Bijgebouw

1 Asbestmateriaal
