Asbestinventarisatetest

Tapstraat 41, 3720 Kortesseem

Attestnummer : 20240523-000169.000

Uitgegeven op : 23.05.2024

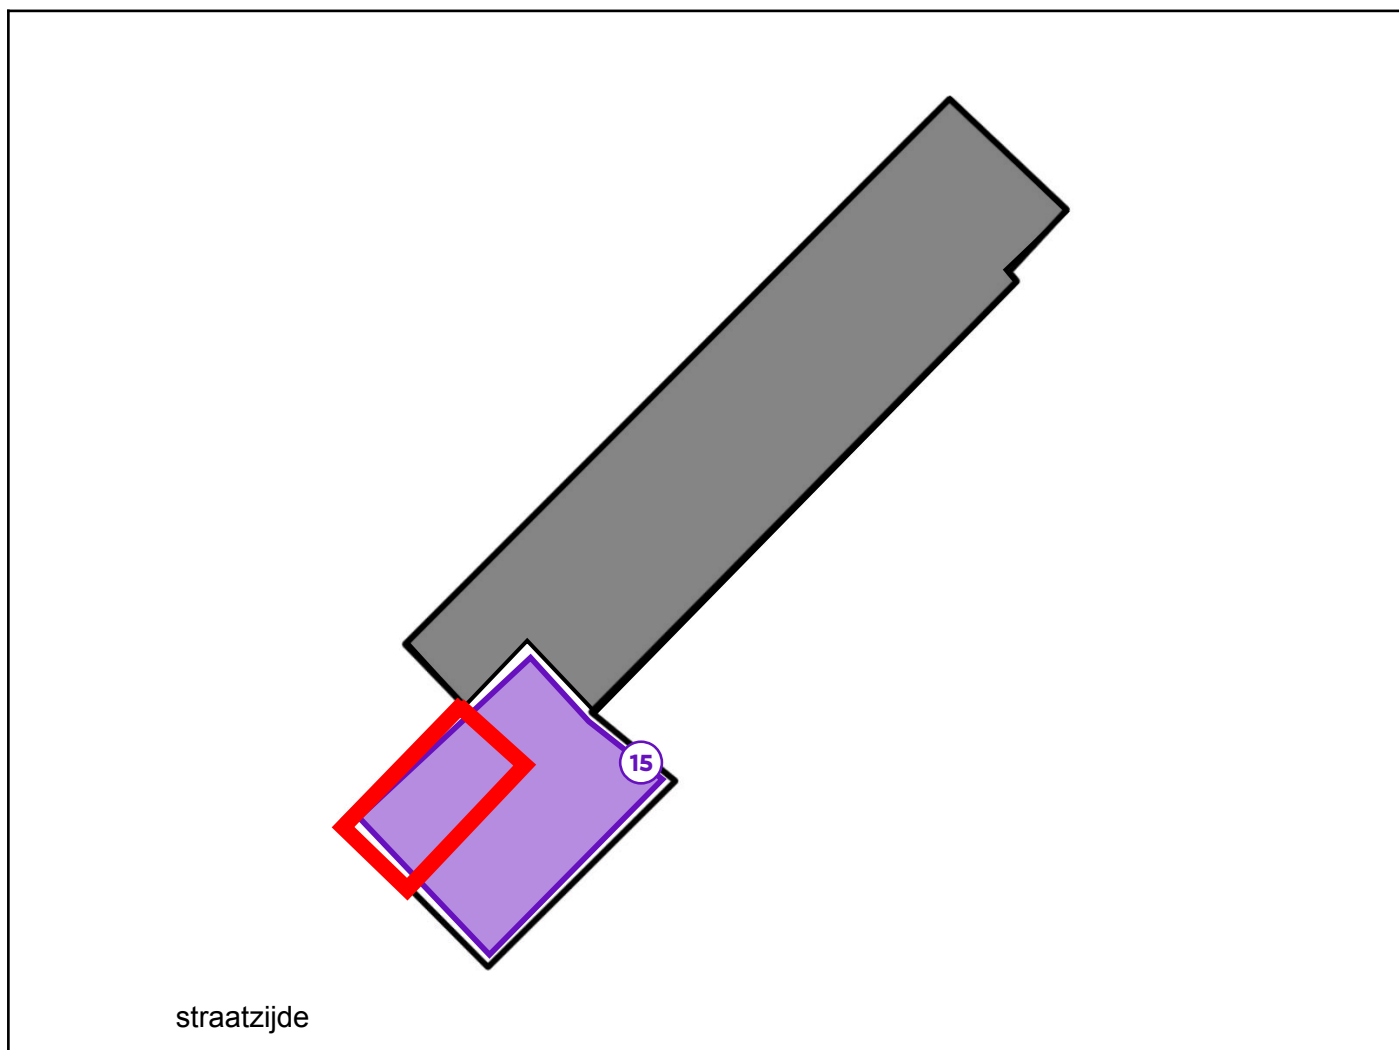
Plan 1.1: Kelder

Beschrijving	Type	Actie
15. Kelder Enkel rode zone is kelder	Beperking	-

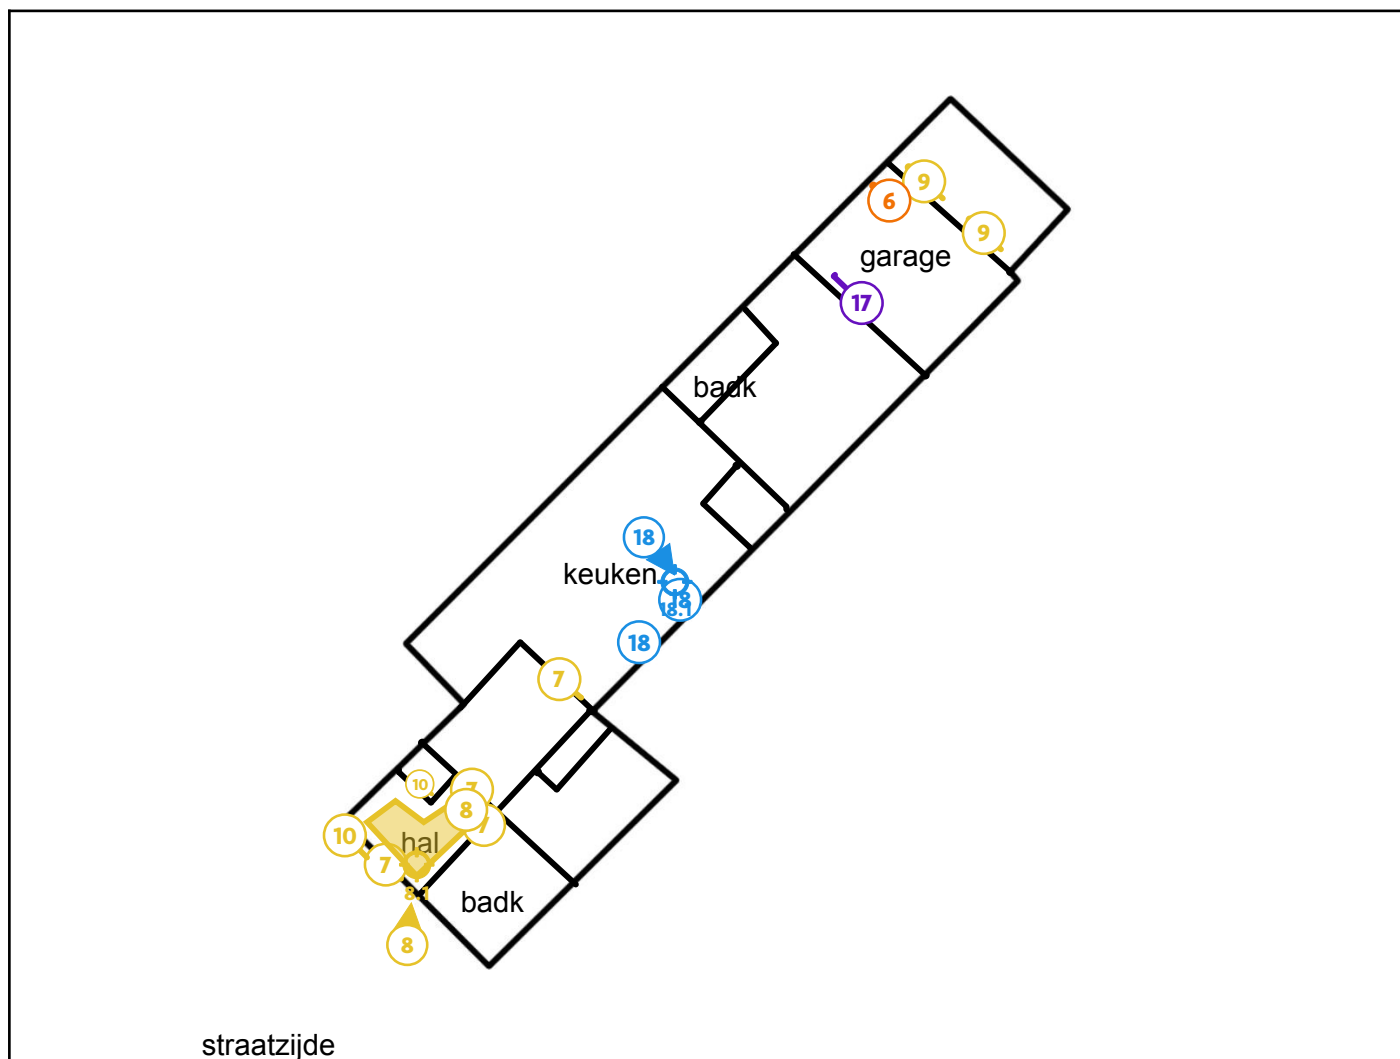
Plan 1.2: Gelijkvloers

Beschrijving	Type	Actie
6. CV ketel dichting brander -ketelhuis	Asbestmateriaal	Verwijderen
7. Entreporthen : massal	Asbestmateriaal	Zorgvuldig beheren
8. Hal : tegels	Asbestmateriaal	Zorgvuldig beheren
8.1 Code: 7	Puntmonster	-
9. Venstertabletten garage	Asbestmateriaal	Zorgvuldig beheren
10. Schakelaars in bakeliet	Asbestmateriaal	Zorgvuldig beheren

17. Garage radiator	Advies	-
18. Keuken uitgietbak : teerlaag	Geen asbest	-
18.1 Code: 5	Puntmonster	-

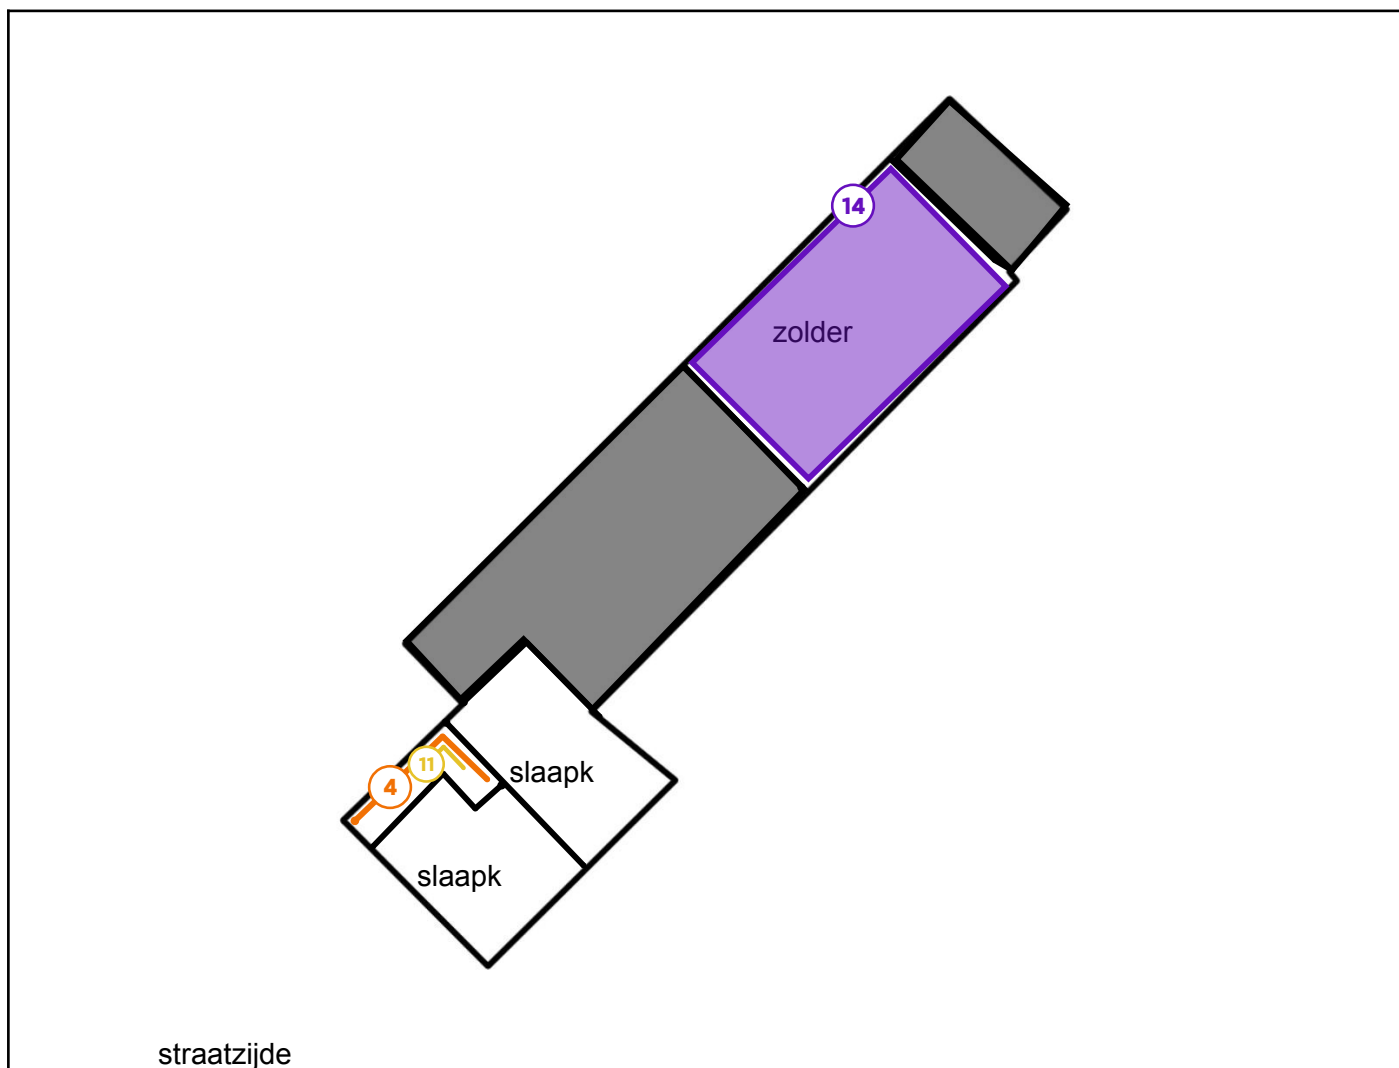
Plan 1.5: 1° verdiep

Beschrijving	Type	Actie
4. Hal : lambrizing	Asbestmateriaal	Verwijderen
11. Hal : plint	Asbestmateriaal	Zorgvuldig beheren
14. Zolder achterbouw	Beperking	-

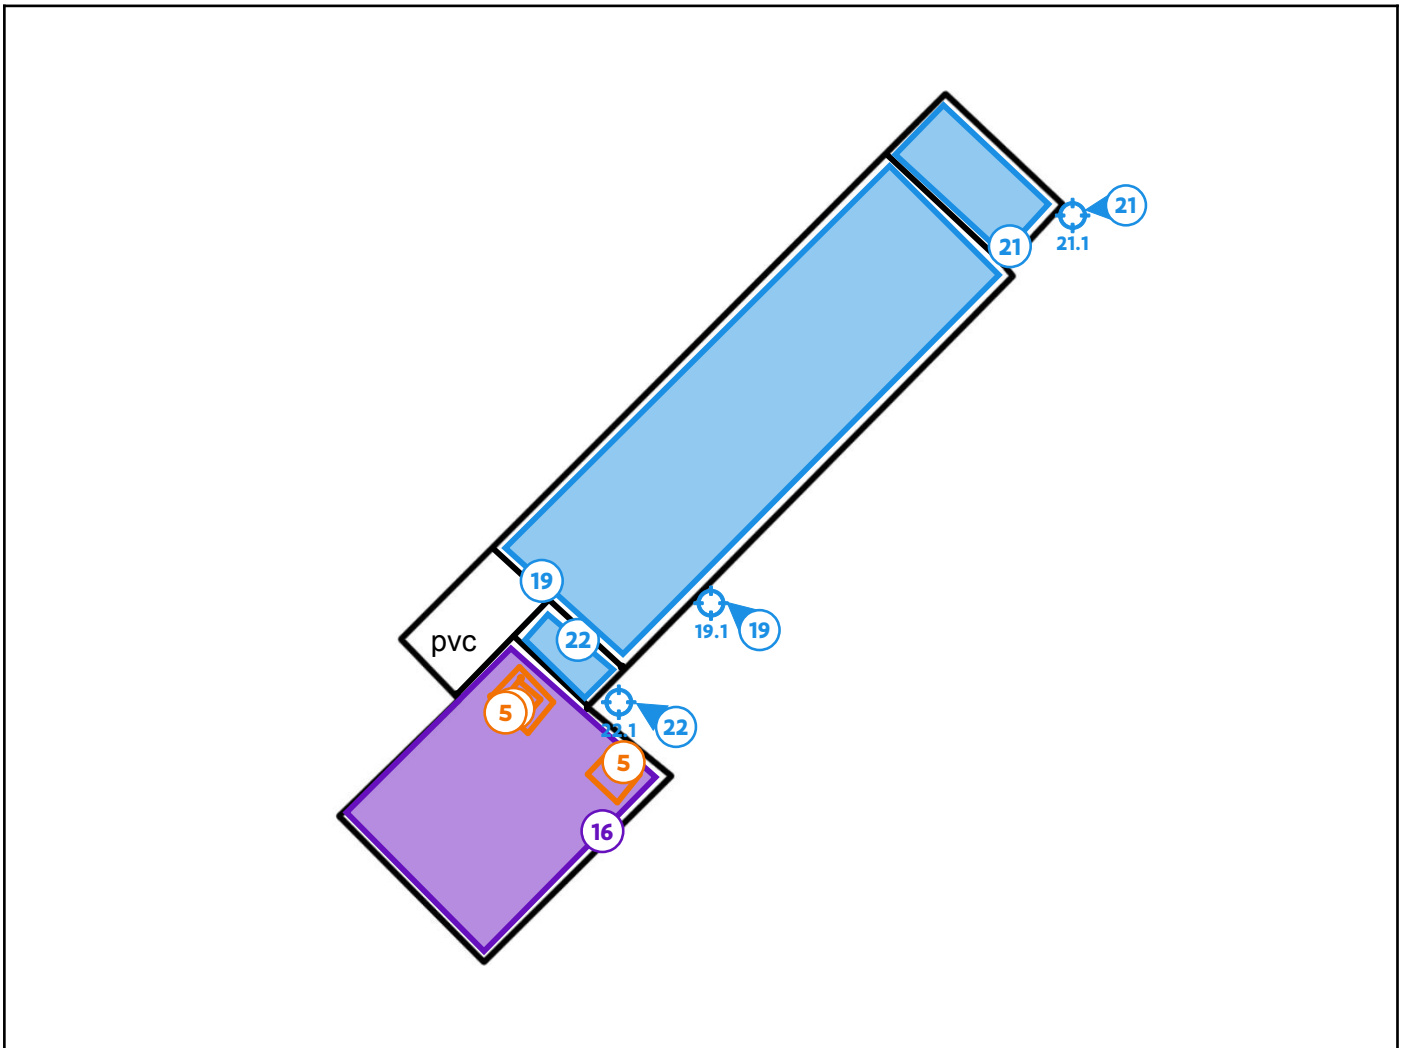
Plan 1.8: Dakplan

Beschrijving	Type	Actie
3. Rookgaskanaal	Asbestmateriaal	Verwijderen
5. Crepi schoorsteen	Asbestmateriaal	Verwijderen
16. Onderdak hoofdgebouw : hout	Advies	-
19. Onderdak achterbouw : papier	Geen asbest	-
19.1 Code: 3	Puntmonster	-
21. Afdak aan garage : roofing	Geen asbest	-
21.1 Code: 2	Puntmonster	-

22. Dak tussen hoofdgebouw en achterbouw : roofing	Geen asbest	-
22.1 Code: 1	Puntmonster	-

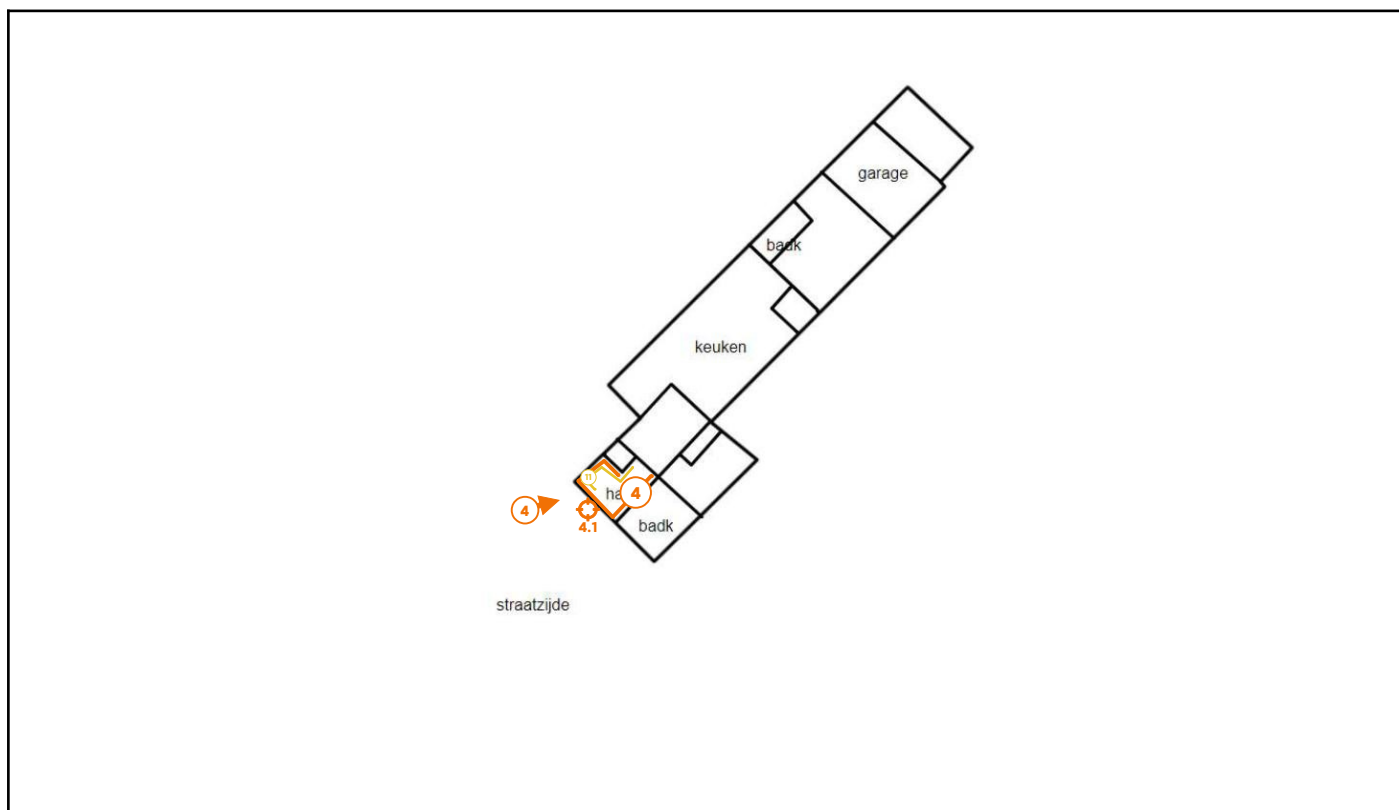
Plan 1.9: gelijkvloers

Beschrijving	Type	Actie
4. Hal : lambrizing	Asbestmateriaal	Verwijderen
4.1 Code: 8	Puntmonster	-
11. Hal : plint	Asbestmateriaal	Zorgvuldig beheren

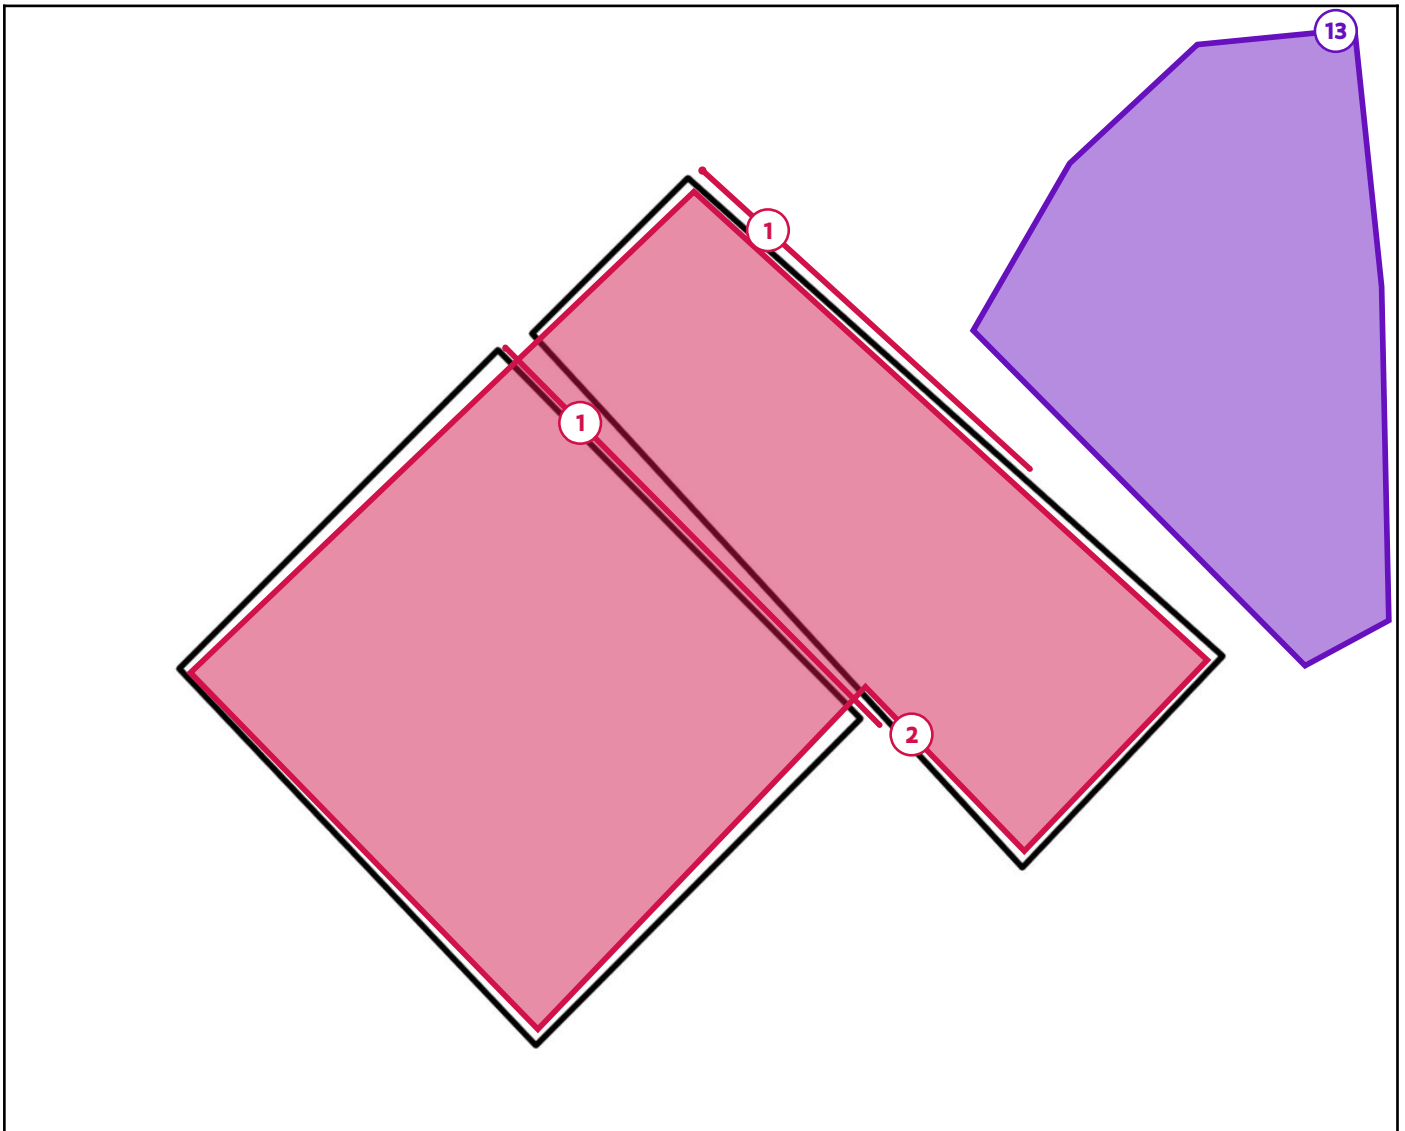
Plan 2.1: Bijgebouw dakplan

Beschrijving	Type	Actie
1. Vervuild slib in dakgoten golfplaten dakbedekking .	Asbestmateriaal	Dringend verwijderen
2. Tuinstalling : golfplaten dakbedekking	Asbestmateriaal	Dringend verwijderen
13. Tuin overwoekerende vegetatie	Beperking	-

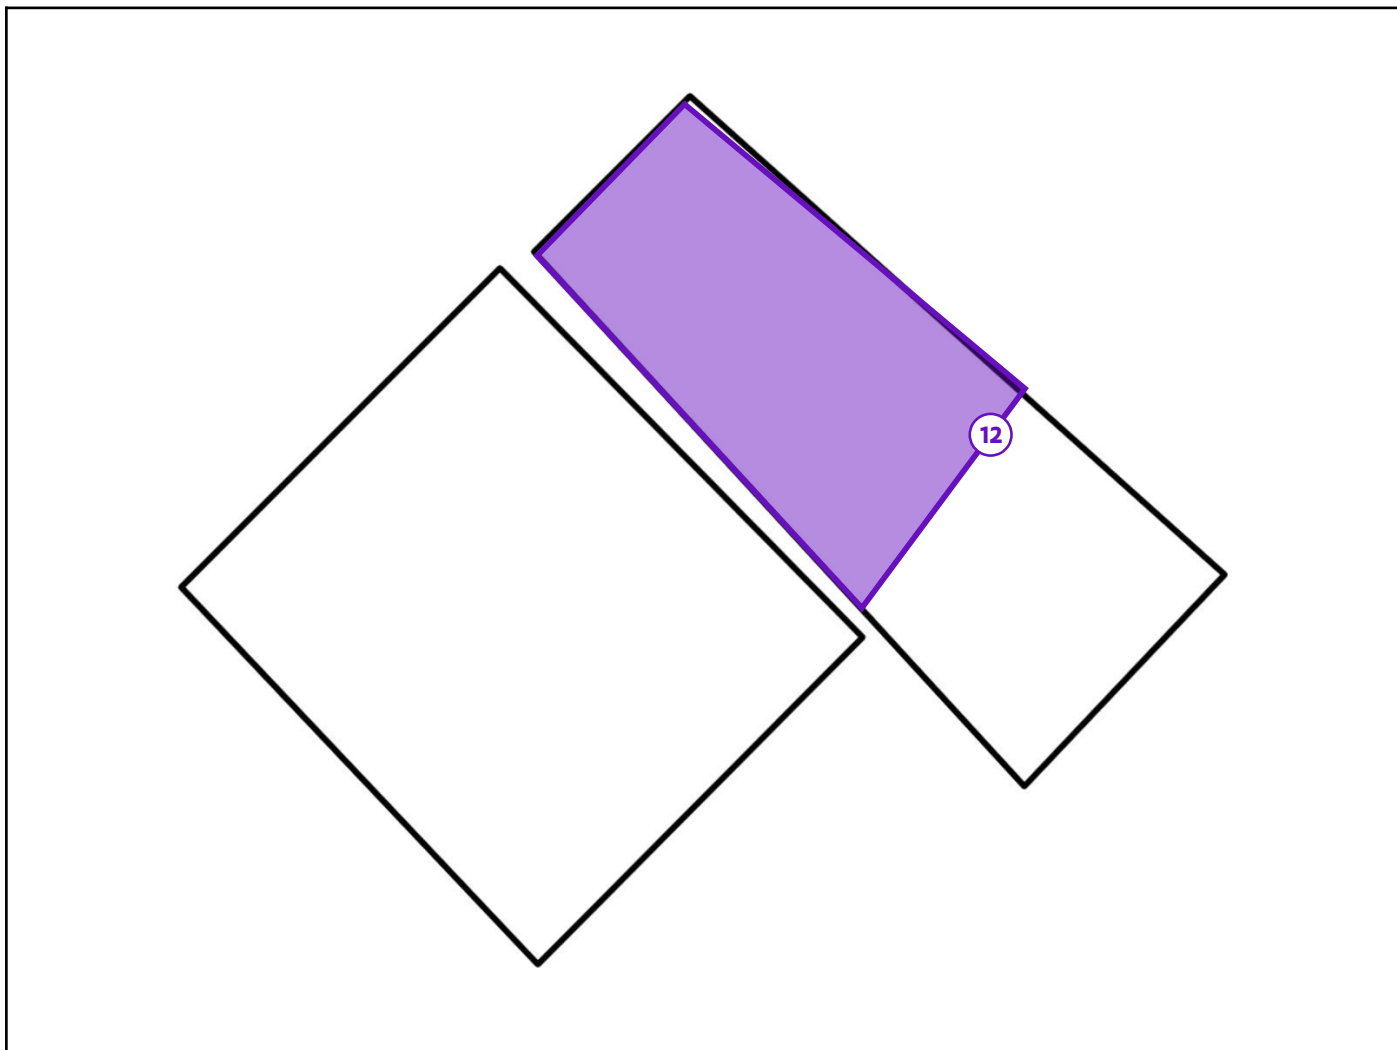
Plan 2.2: Bijgebouw plan

Beschrijving	Type	Actie
12. Gedeelte van de tuinstalling	Beperking	-

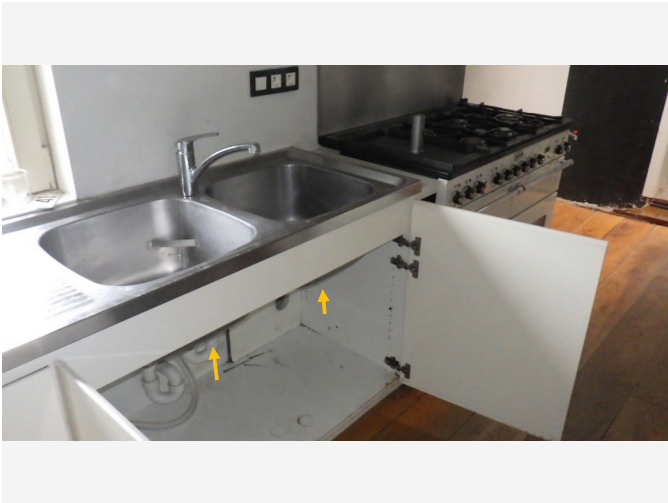
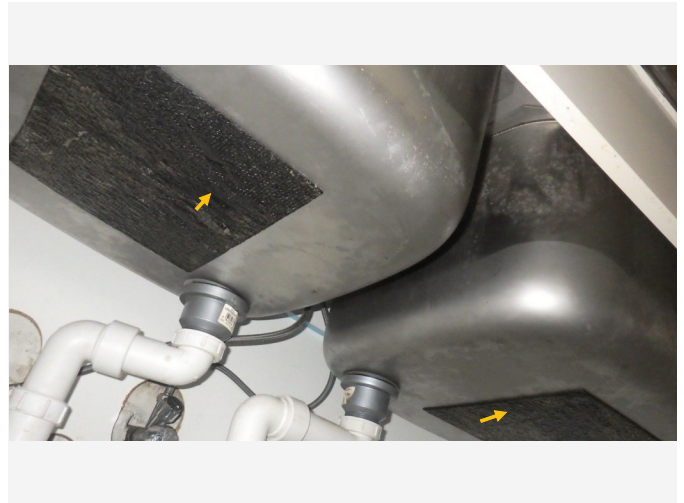
Beschrijving	Keuken uitgietbak : teerlaag
Omgeving	Binnen
Primaire drager	Inrichting (meubilair, ...)
Bindmiddel van materiaal	Bitumen (roofing, teer, asfalt)

Gebondenheid op basis van bindmiddel	Hecht
Hoeveelheid (gewicht - aantal)	• 0,20 kg - 2 stuks
Totaal gewicht	0,40 kg
Identificatiemethode	Vaststelling met monstername
Destructieve handeling voor identificatie	Nee

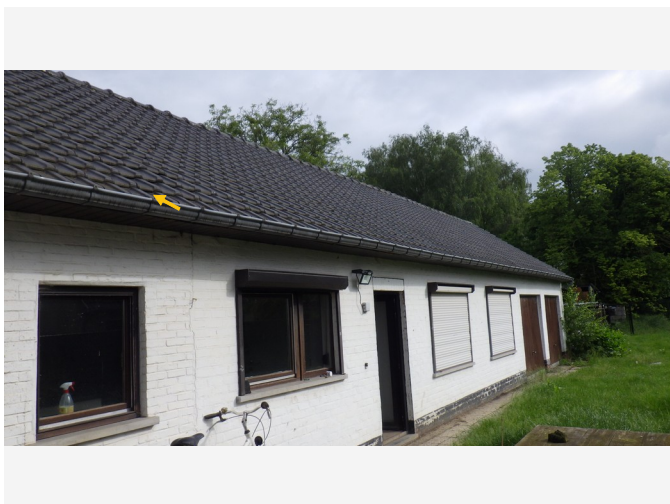
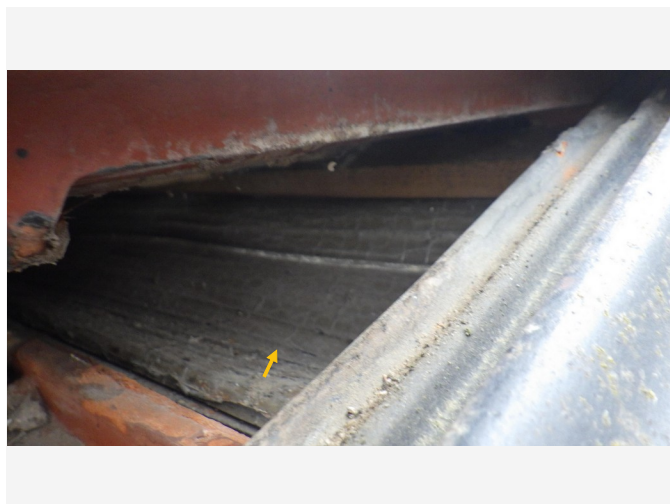
Beschrijving	Onderdak achterbouw : papier
Omgeving	Buiten
Primaire drager	Schuin dak
Bindmiddel van materiaal	Karton - papier - viltachtig

Gebondenheid op basis van bindmiddel	Niet-hechtgebonden
Hoeveelheid (gewicht - aantal)	• 500,00 kg - 1 stuk
Totaal gewicht	500,00 kg
Identificatiemethode	Vaststelling met monstername
Destructieve handeling voor identificatie	Nee
Opmerking	Gewicht is een schatting .

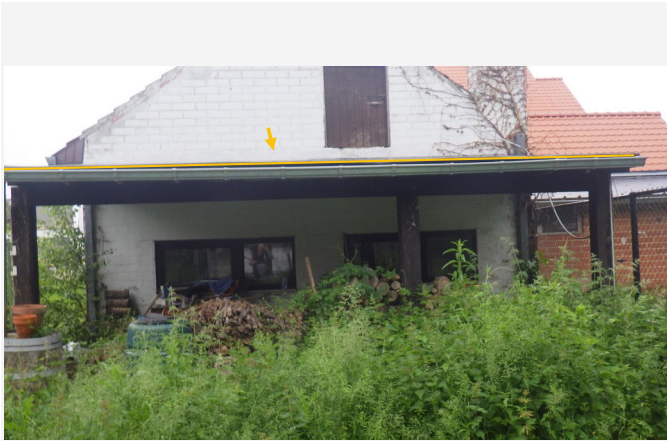
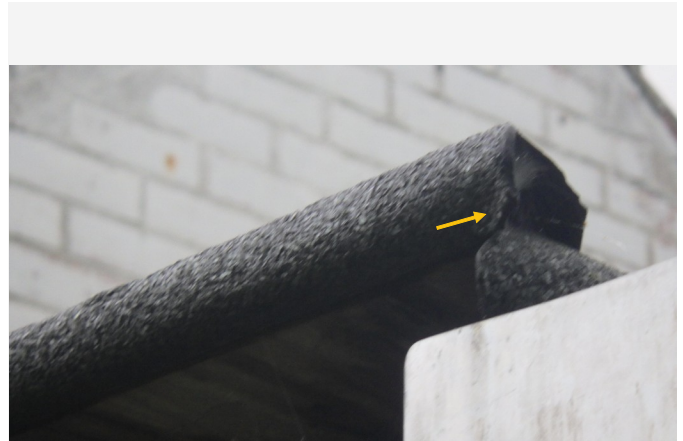
Fiche 21: Afdak aan garage : roofing

Geen asbest

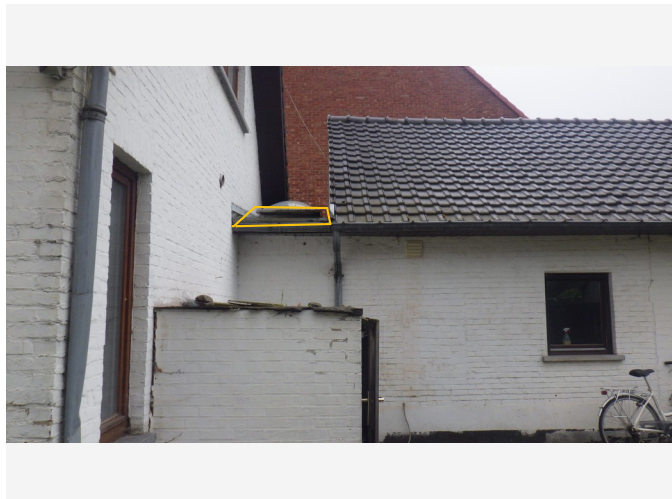
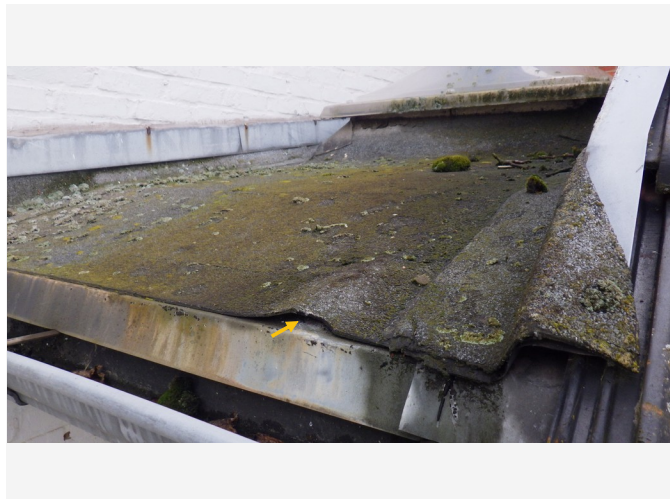
Fiche 22: Dak tussen hoofdgebouw en achterbouw : roofing

Geen asbest

Beschrijving	Dak tussen hoofdgebouw en achterbouw : roofing
Omgeving	Buiten
Primaire drager	Plat dak

Bindmiddel van materiaal	Bitumen (roofing, teer, asfalt)
Gebondenheid op basis van bindmiddel	Hecht
Hoeveelheid (oppervlakte - aantal)	• 3,00 m ² - 1 stuk
Totale oppervlakte	3,00 m ²
Identificatiemethode	Vaststelling met monstername
Destructieve handeling voor identificatie	Nee
Opmerking	<p>Enkel de toplaag werd geanalyseerd.</p> <p>Alvorens werken aan het plat dak uit te voeren , adviseren we na te gaan of er asbesthoudende onderlagen aanwezig zijn .</p>
