Asbestinventarisatetest

Noordberm 8, 3550 Heusden-Zolder

Attestnummer : 20260422-000113.000

Uitgegeven op : 22.04.2026

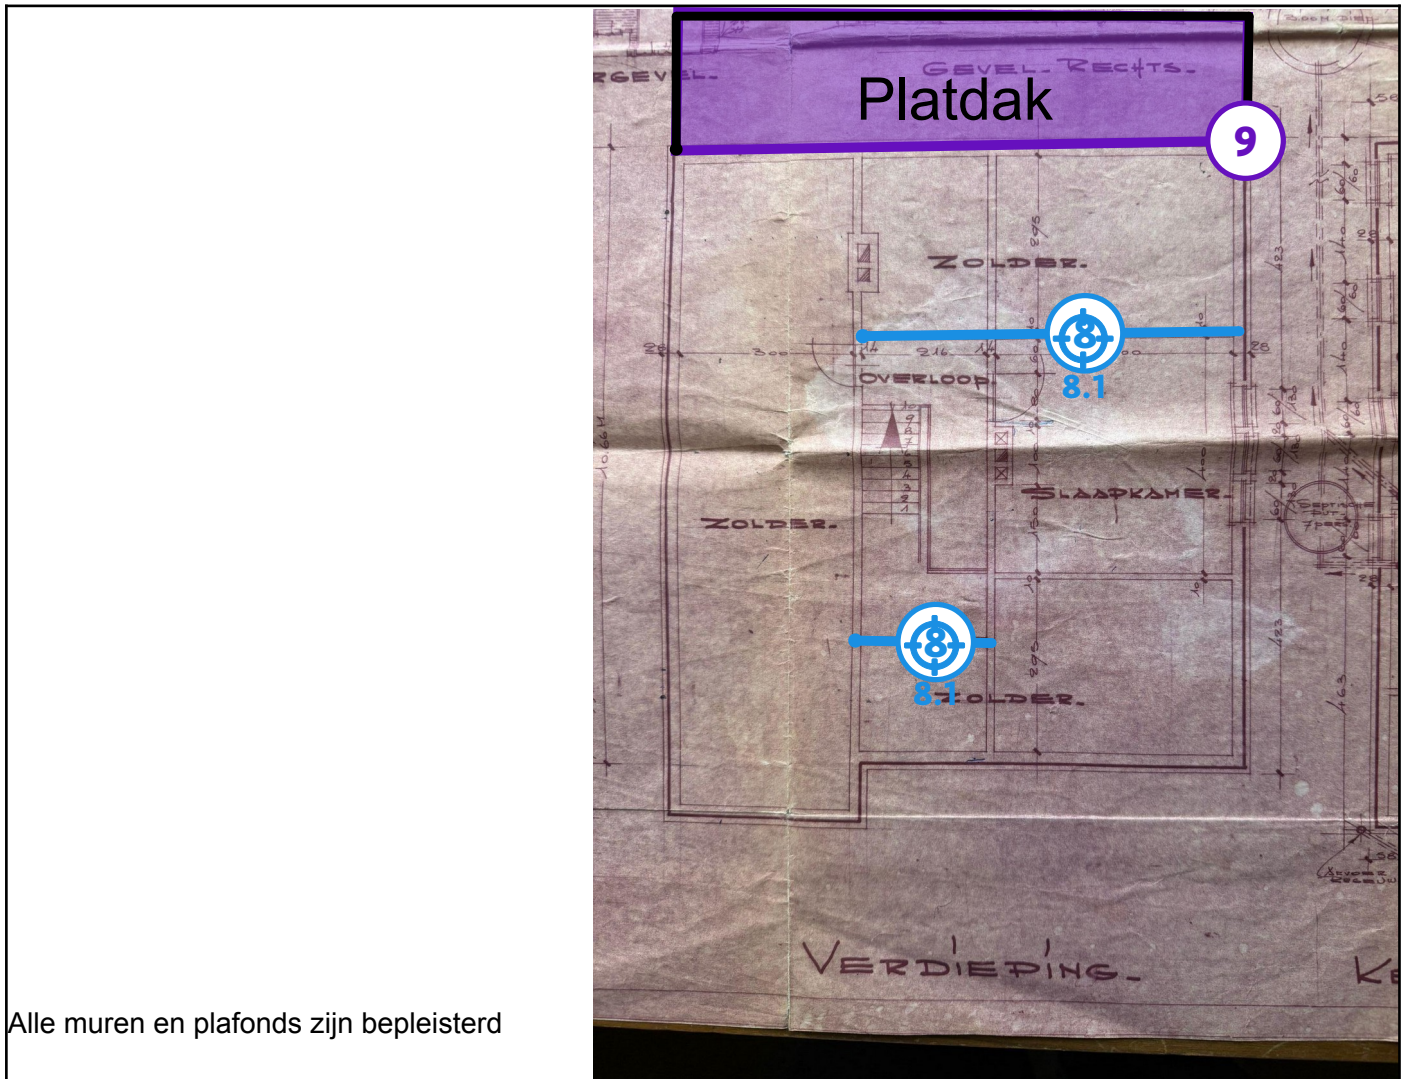
Plan 1.3: verdieping plan

Beschrijving	Type	Actie
8. Hellendak voorzet wanden st3	Geen asbest	-
8.1 Code: st3	Mengmonster	-
9. Dakbedekking	Overige ruimte of materiaal	-

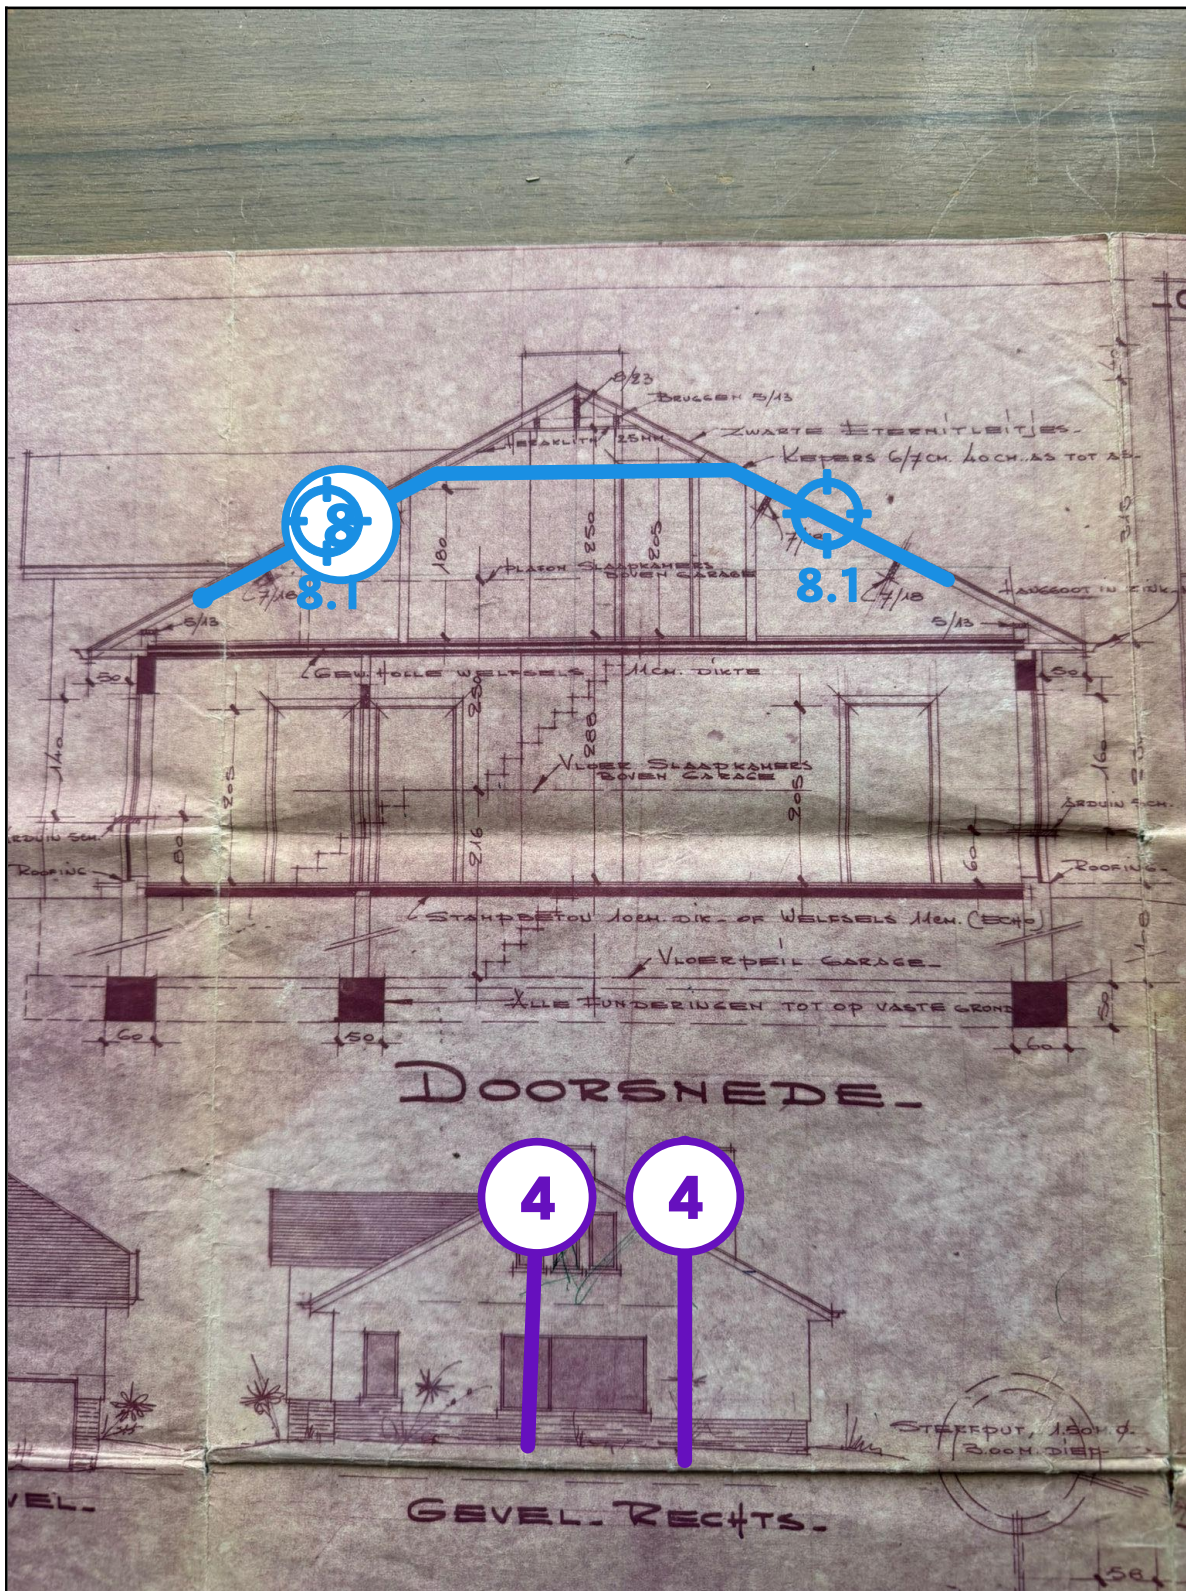
Plan 1.4: Doorsnede plan

4. Materialen van rookgaskanalen	Beperking	-
8. Hellendak voorzet wanden st3	Geen asbest	-
8.1 Code: st3	Mengmonster	-

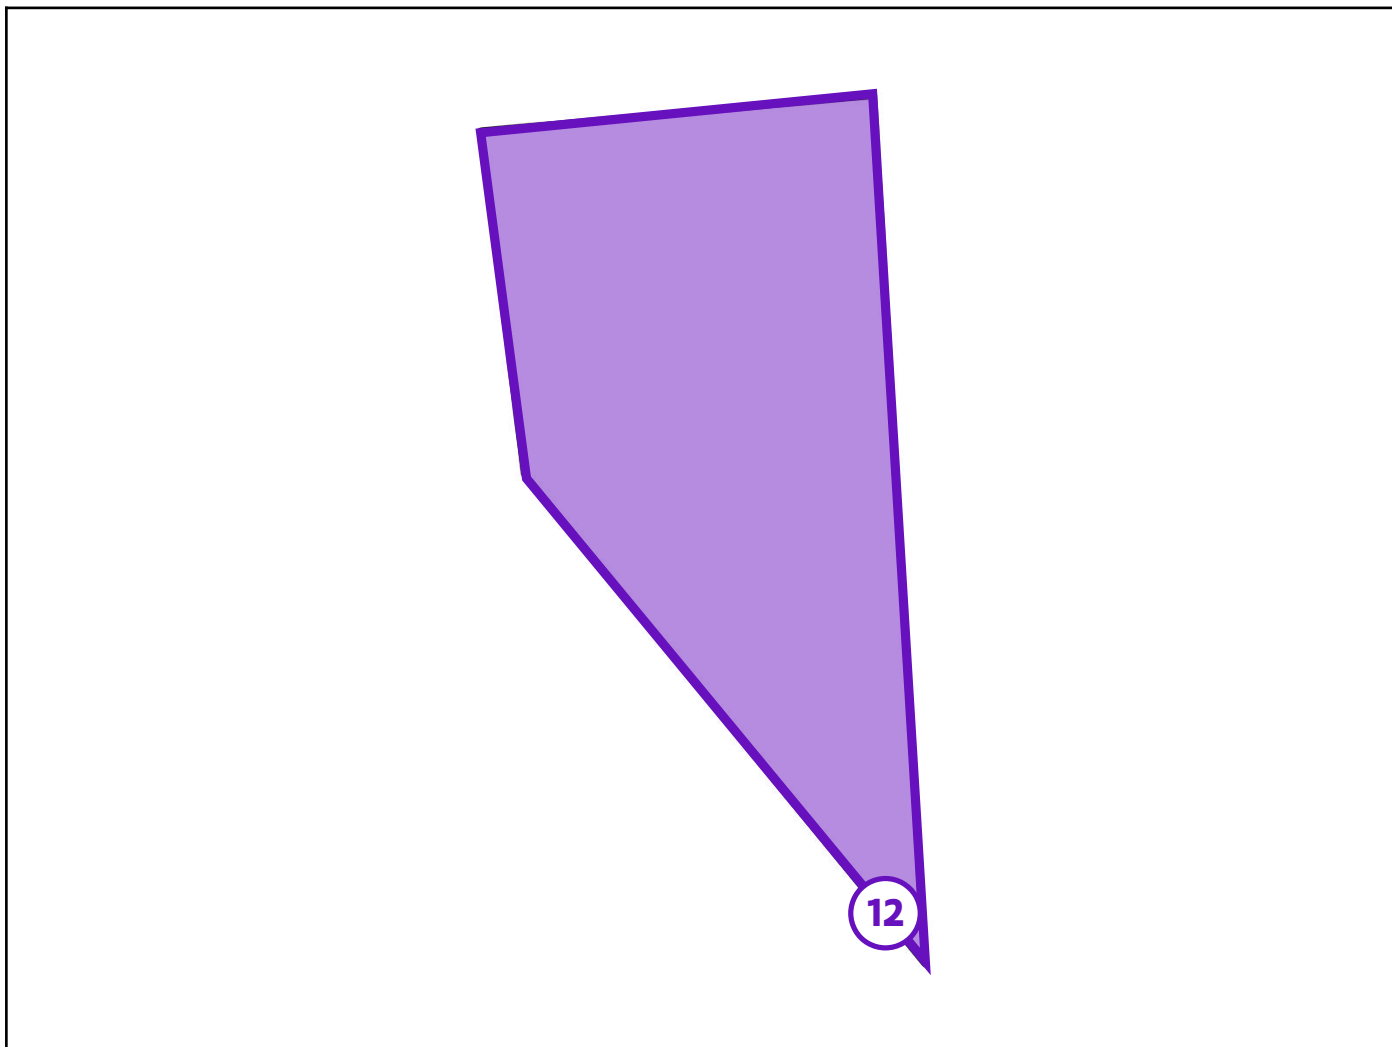
Plan 2.1: Bijgebouw plan

Beschrijving	Type	Actie
12. Tuinhuis dakbedeking	Overige ruimte of materiaal	-

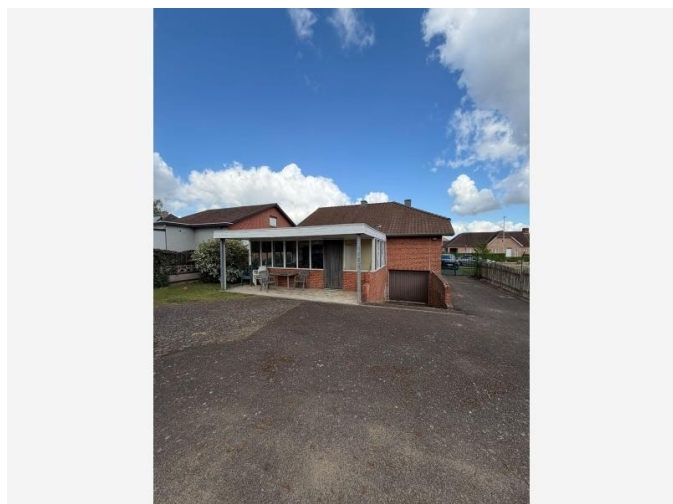
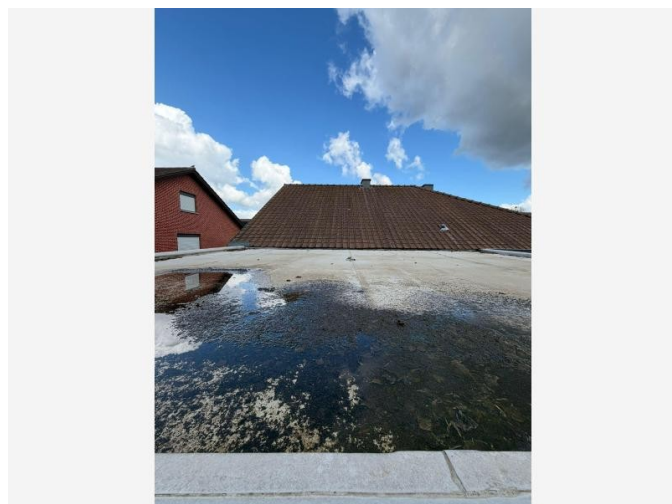
Beschrijving	Notitie	Terug te vinden op plannen
Fiche 9: Dakbedekking	plattendak vervaardigt uit Epdm	Plan 1.3: verdieping plan
Fiche 10: Materialen onder de dakbedekking (onderdak, ...)	-	-
Fiche 11: Afdichtingsmateriaal (mastiek, kit, ...) aan schrijnwerk	-	-
Fiche 12: Tuinhuis dakbedekking	Flexibele dakbedekking	Plan 2.1: Bijgebouw plan

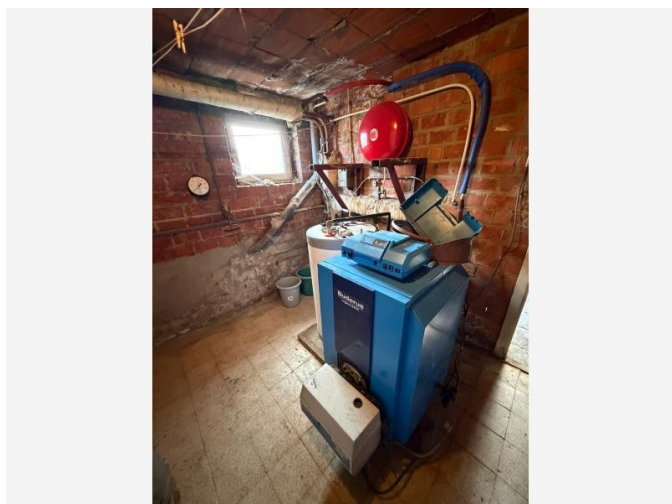
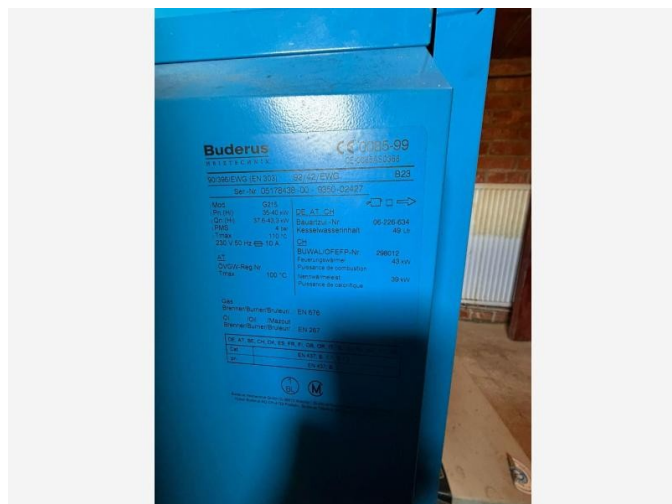
Beschrijving	Notitie	Terug te vinden op plannen
Fiche 13: Materialen aan de stookketel (dichtingen, isolerend materiaal, ...)	-	-
