Asbestinventarisatetest

Sint-Truidersteenweg 350, 3500 Hasselt

Attestnummer : 20251115-000135.000

Uitgegeven op : 15.11.2025

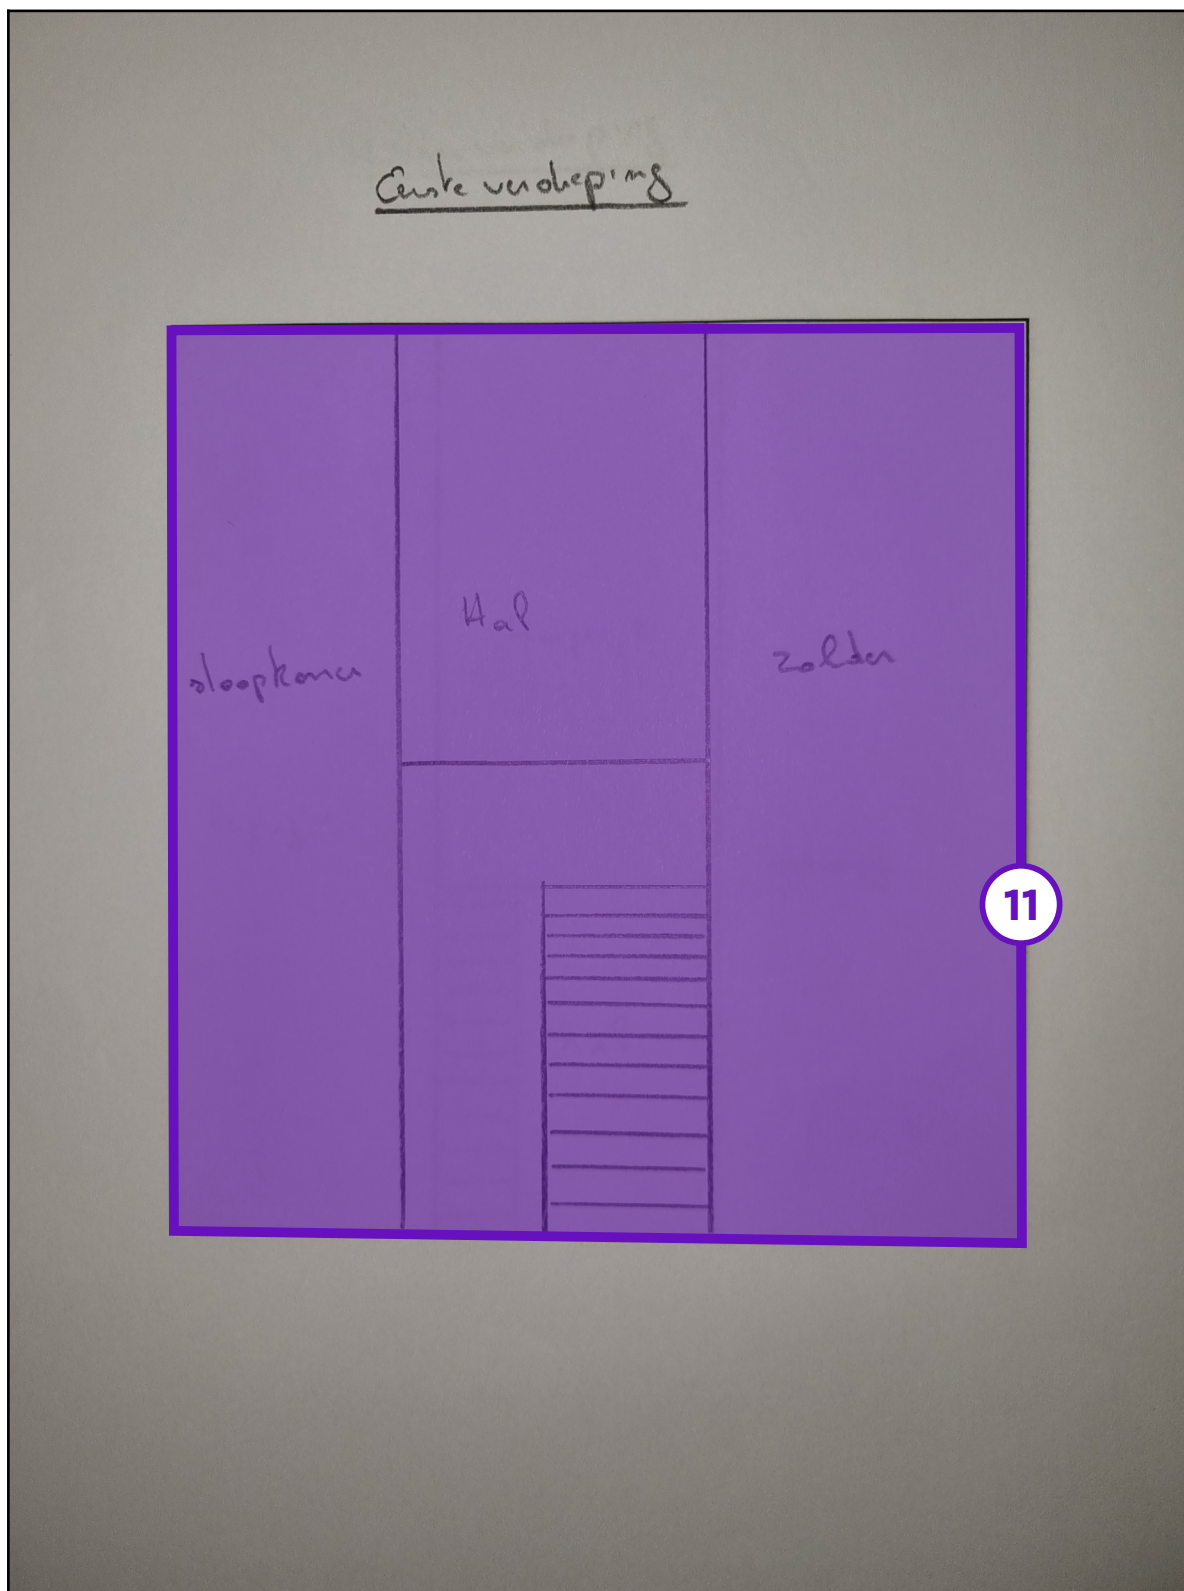
Plan 1.3: eerste verdieping

1. thermische leidingisolatie	Asbestmateriaal	Verwijderen
1.1 Code: MM3	Mengmonster	-
6. Pleisterwerk muren (hoeveelheden)	Geen asbest	-
6.1 Code: MM2	Mengmonster	-
7. Pleisterwerk plafonds	Geen asbest	-
7.1 Code: MM1	Mengmonster	-
10. Stookketel / Brander	Overige ruimte of materiaal	-
