Asbestinventarisatetest

Ubbelstraat 110, 3550 Heusden-Zolder

Attestnummer : **20260518-000379.000**

Uitgegeven op : **18.05.2026**

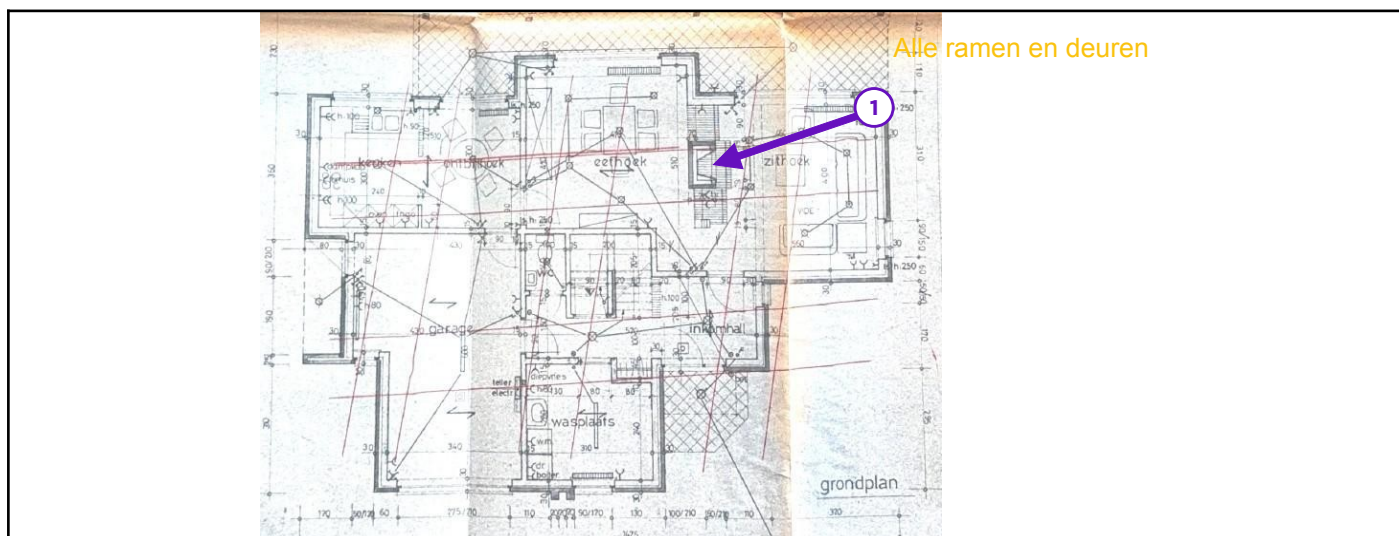
Plan 1.3: Grondplan

Beschrijving	Type	Actie
1. Schoorsteen	Beperking	-
7. Kitwerk ramen en deuren	Overige ruimte of materiaal	-

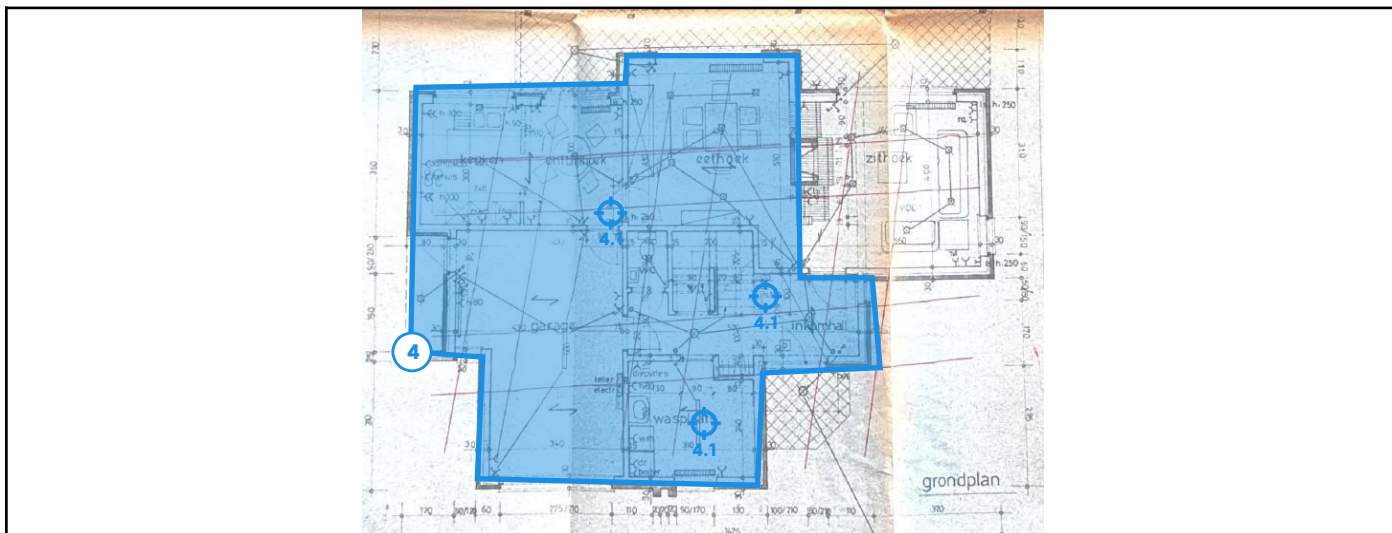
Plan 1.4: Grondplan

Beschrijving	Type	Actie
4. Pleisterwerk plafond	Geen asbest	-
4.1 Code: Msnr.2 Pleisterwerk plafond	Mengmonster	-

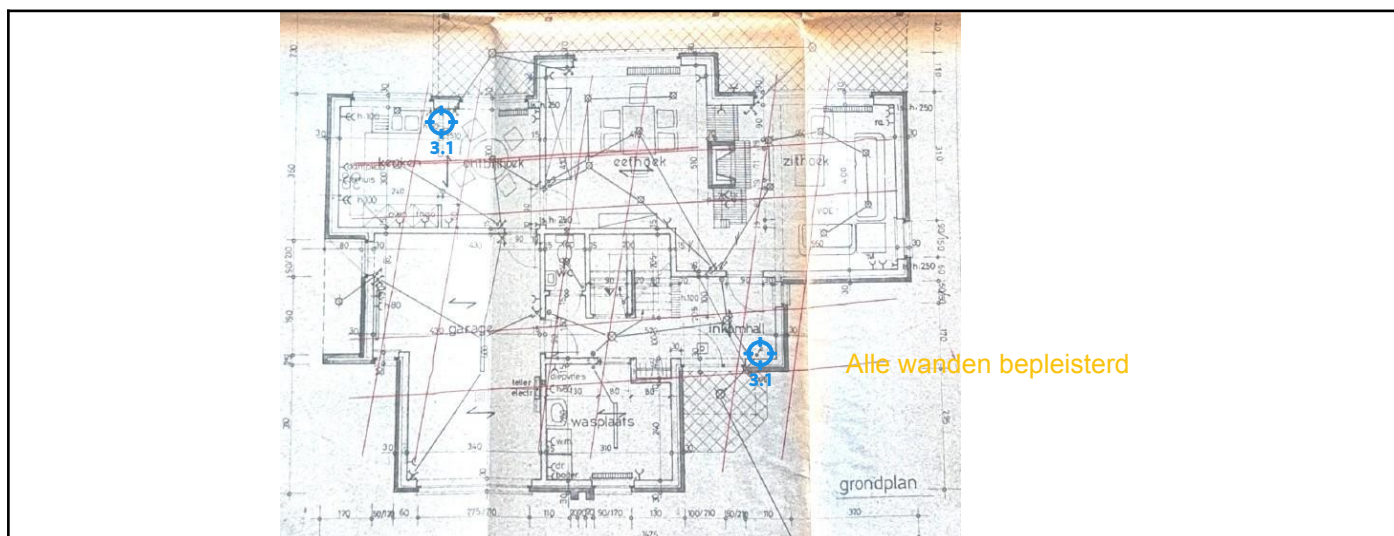
Plan 1.5: Grondplan

Beschrijving	Type	Actie
3. Pleisterwerk wanden	Geen asbest	-
3.1 Code: Msnr.1 Pleisterwerk wanden	Mengmonster	-

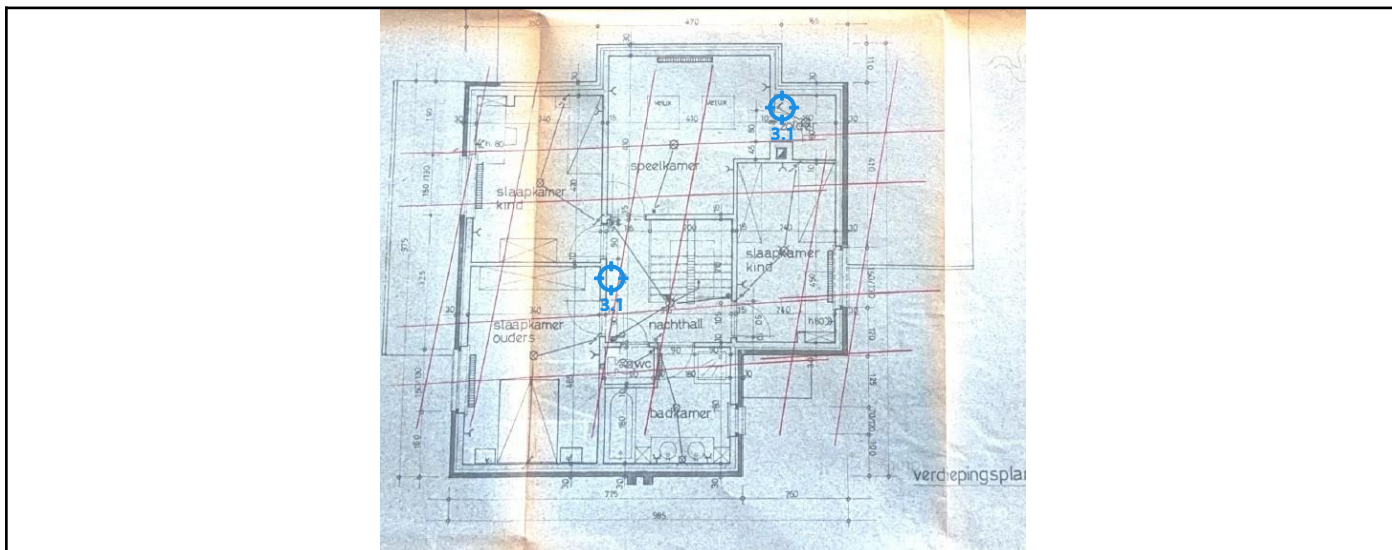
Plan 1.10: Verdiepingplan

Beschrijving	Type	Actie
3. Pleisterwerk wanden	Geen asbest	-
3.1 Code: Msnr.1 Pleisterwerk wanden	Mengmonster	-

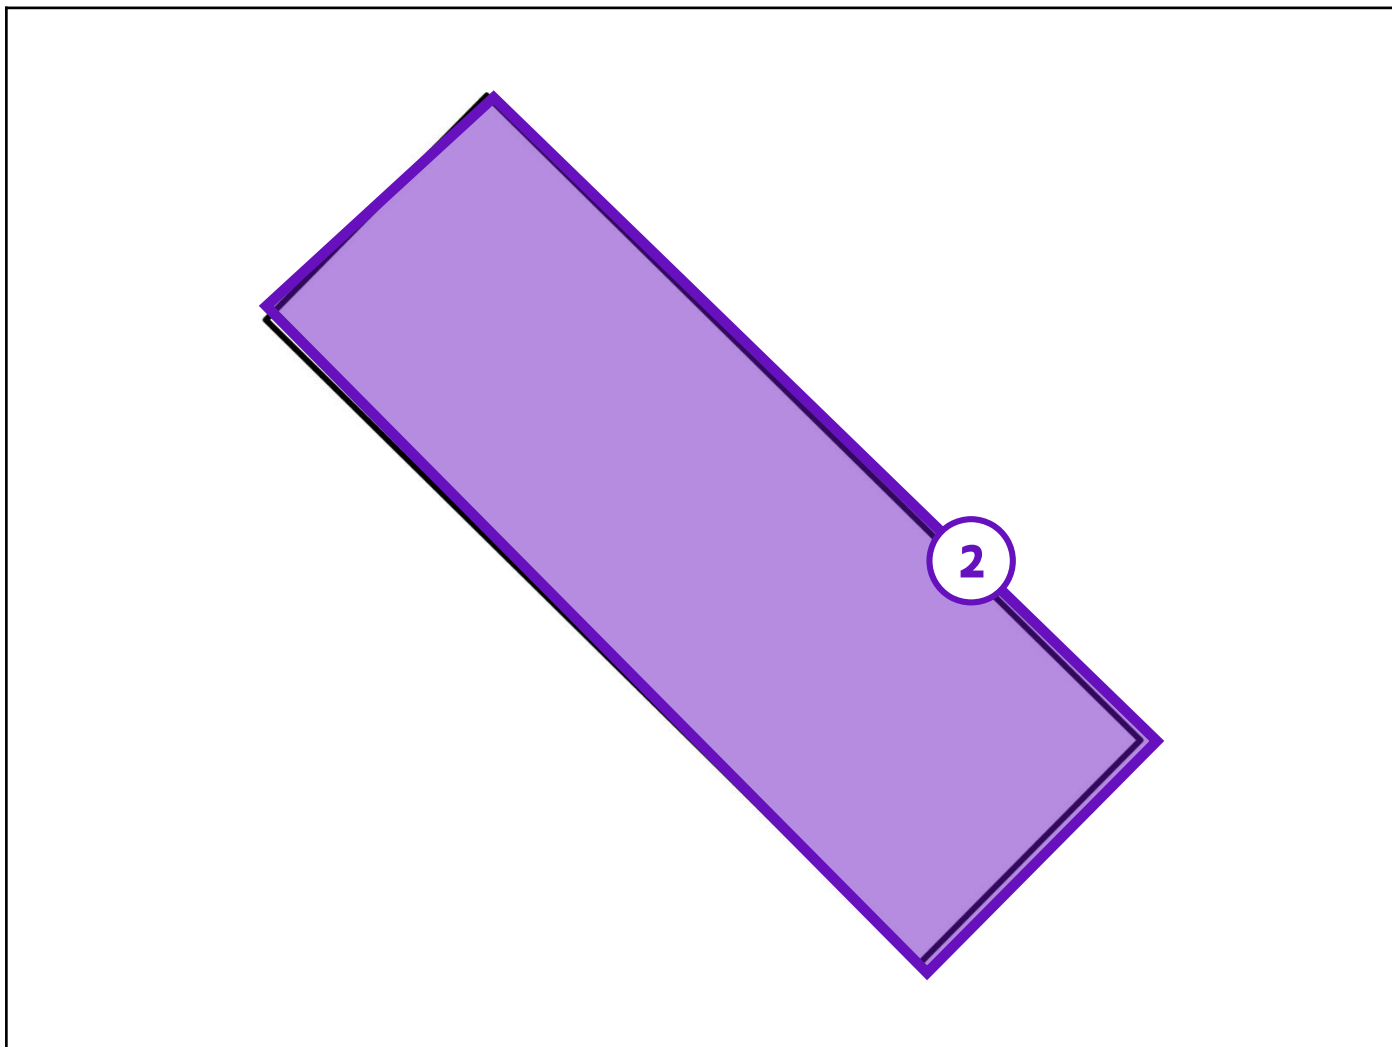
Plan 2.1: Afdak plan

Beschrijving	Type	Actie
2. Bijgebouwen materialen	Advies	-

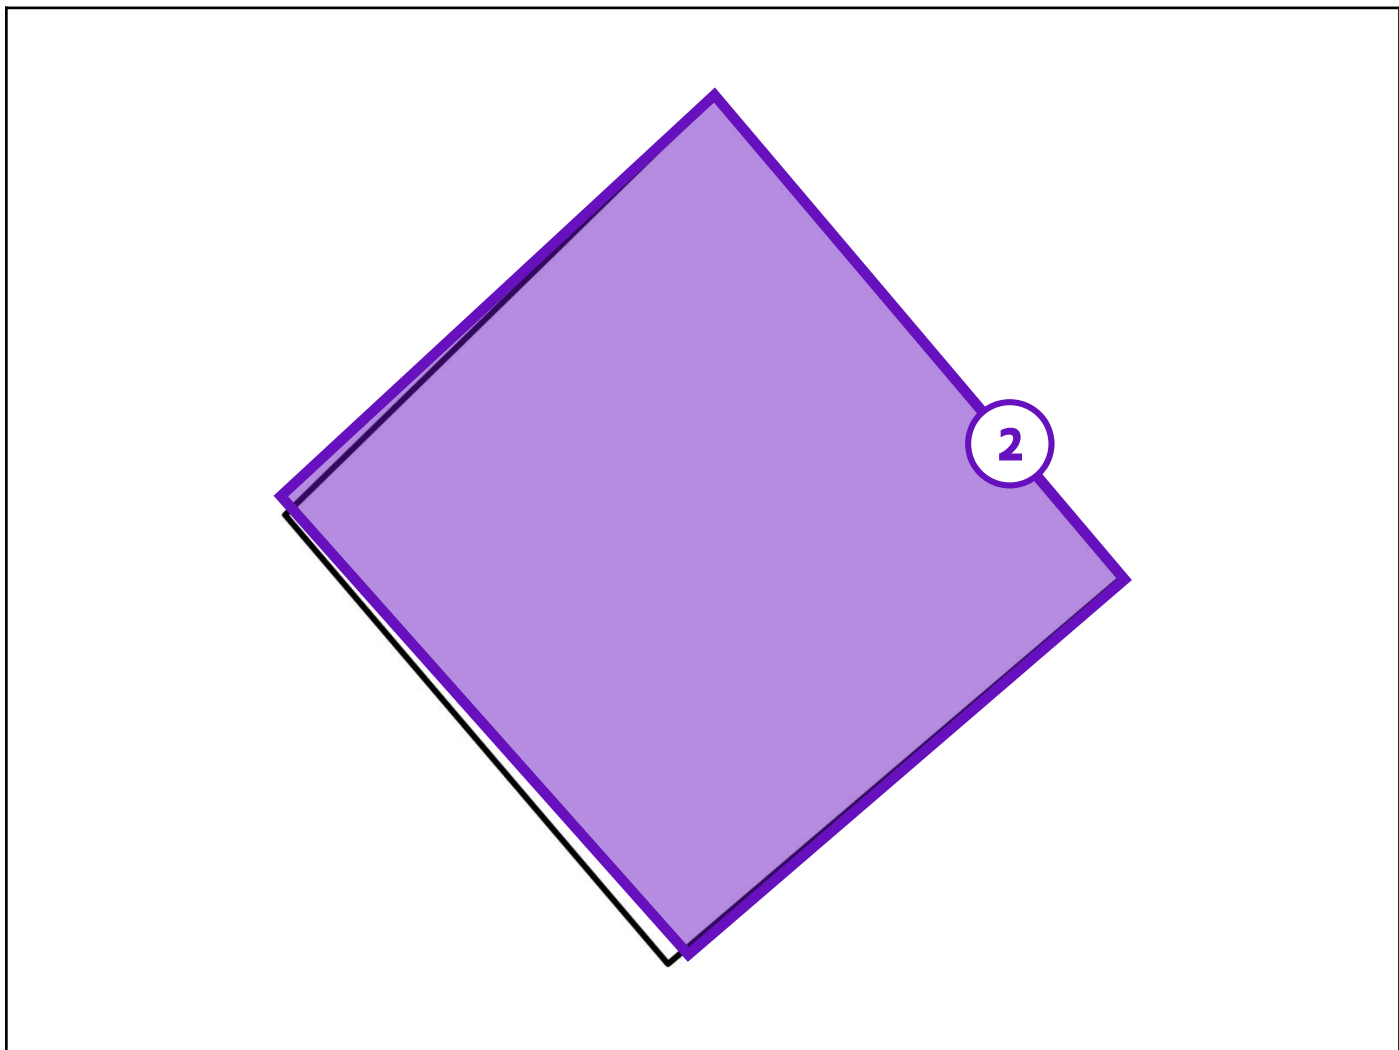
Plan 3.1: Schuur plan

Beschrijving	Type	Actie
2. Bijgebouwen materialen	Advies	-

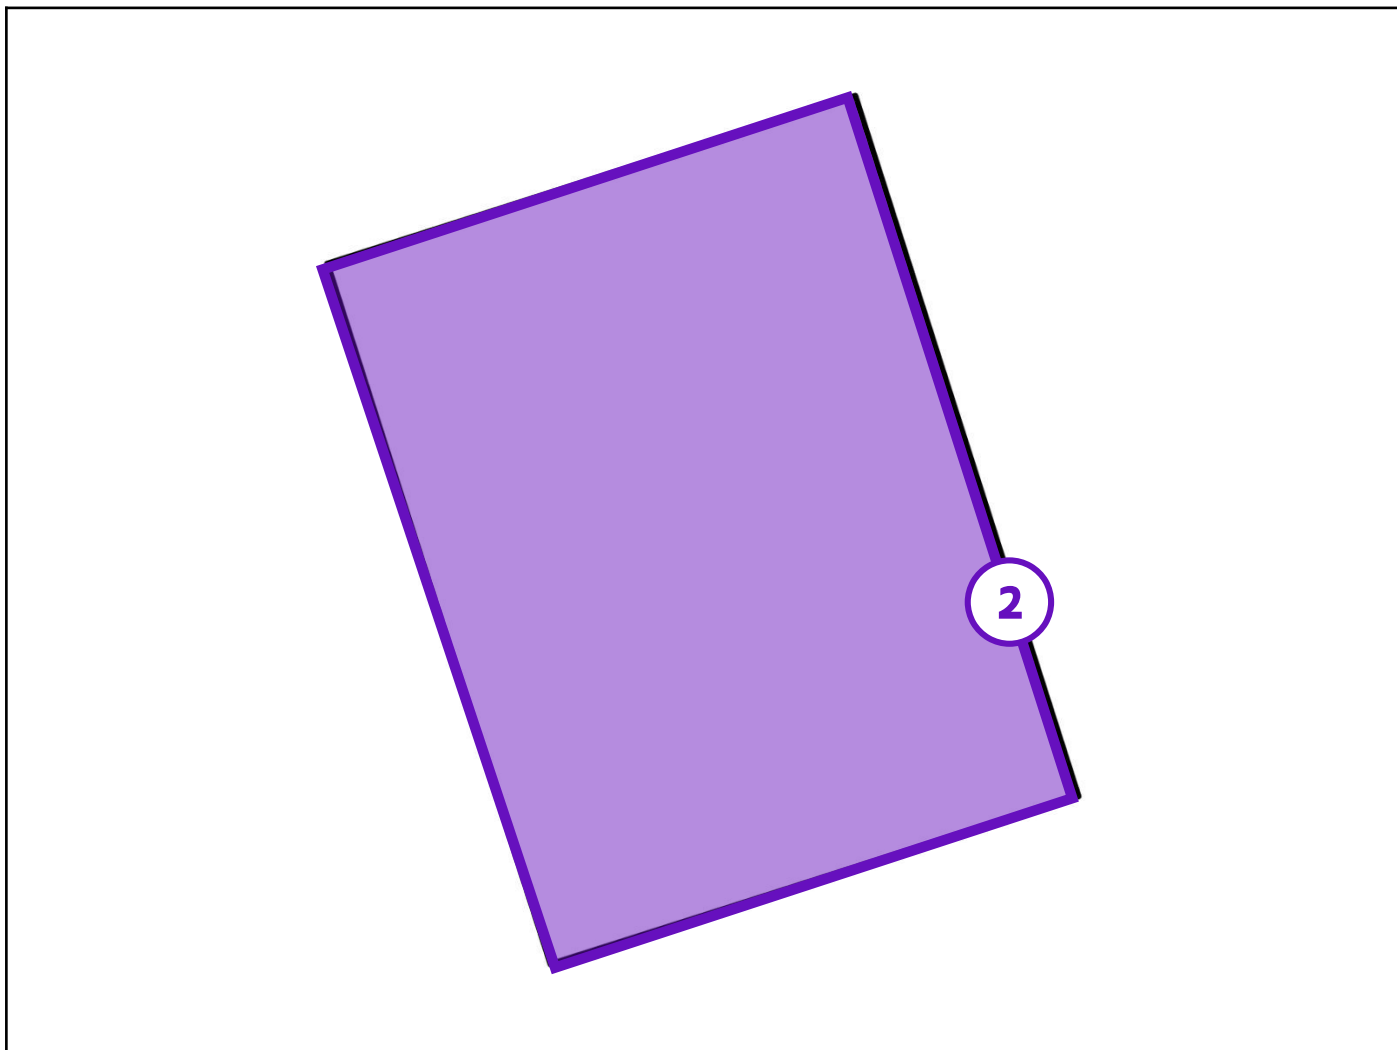
Plan 4.1: Tuinhuis plan

Beschrijving	Type	Actie
2. Bijgebouwen materialen	Advies	-

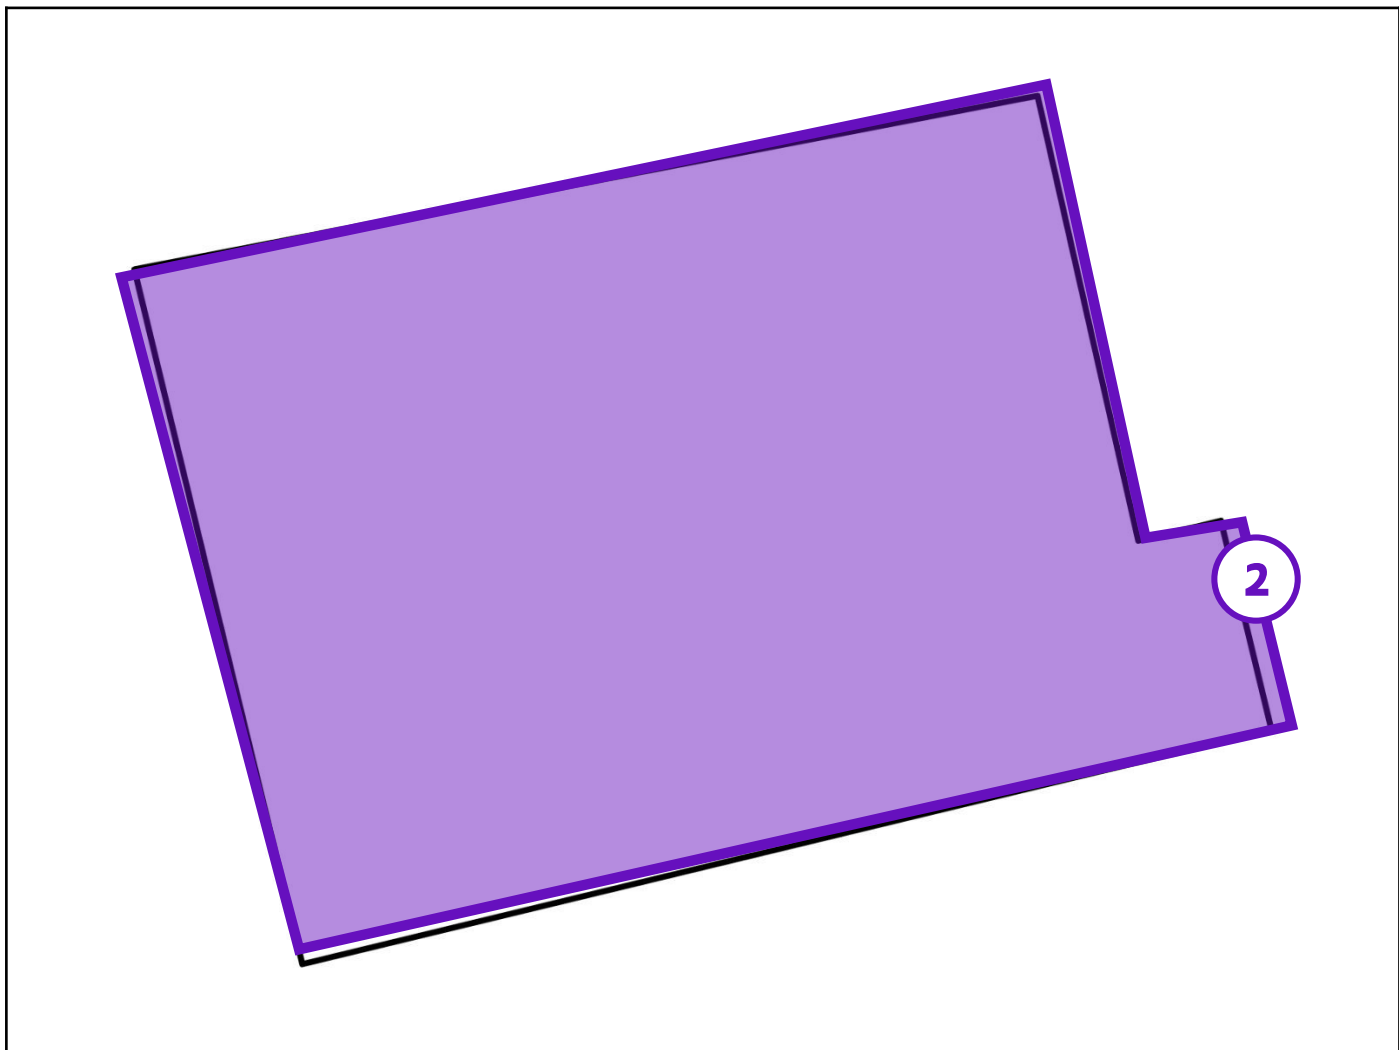
Plan 5.1: Schuur plan

Beschrijving	Type	Actie
2. Bijgebouwen materialen	Advies	-
